**VICEPRESIDENCIA DE SEGUIMIENTO, CONTROL Y SEGURIDAD MINERA**  
**GRUPO DE PROYECTOS DE INTERES NACIONAL**

**AUTO VSC – 017**

| <b>REFERENCIA:</b> | <b>CONTRATO DE CONCESIÓN – PROYECTO ZIPAQUIRÁ</b> |
| <b>ASUNTO:</b> | <b>ACOGES Y PONES EN CONOCIMIENTO DEL TITULAR MINERO EL INFORME DE VISITA No. VSC - 001 DEL 3 DE ENERO DE 2025.</b> |

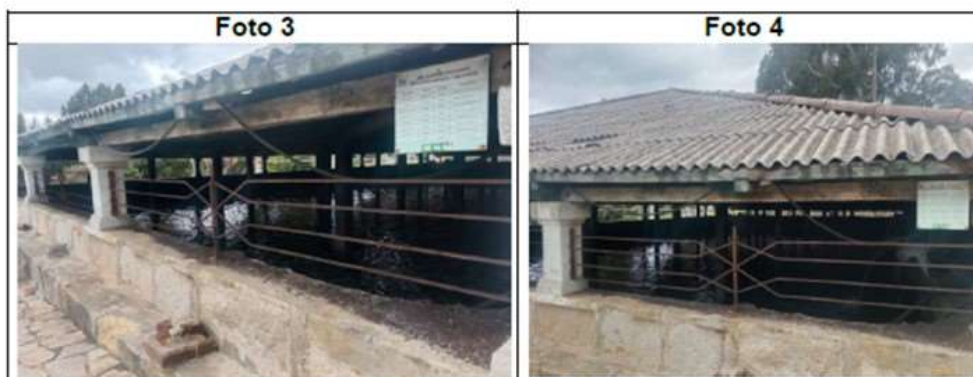
*“COLSALMINAS LIMITADA EN REORGANIZACIÓN, de acuerdo a lo requerido instalo una barrera en el costado del tanque 5, con el objeto de evitar alguna situación de riesgo con las personas que circundan el lugar.”*

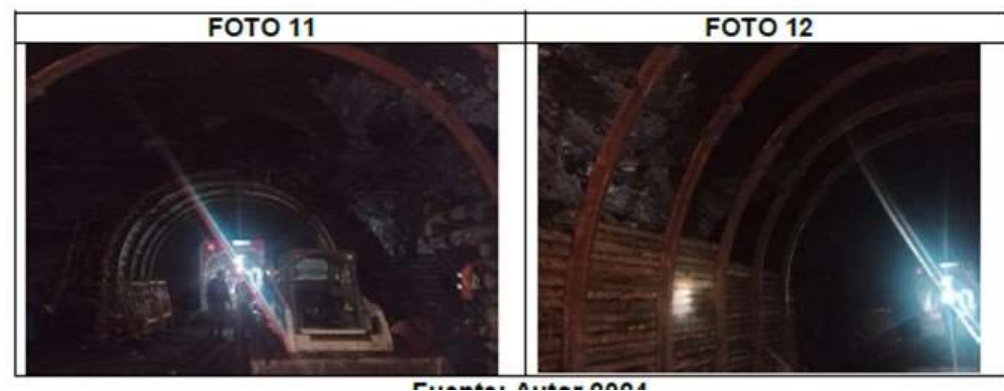
#### **Instalación de arcos**

En la inspección de fiscalización, se evidenció la instalación de sostenimiento, correspondiente a arcos de acero sobre el túnel 260 y cámaras 14 y 15 tanto en sentido norte como sentido sur. Adicional se realizó, instalación de sistema para recolección, almacenamiento y direccionamiento de aguas infiltradas.

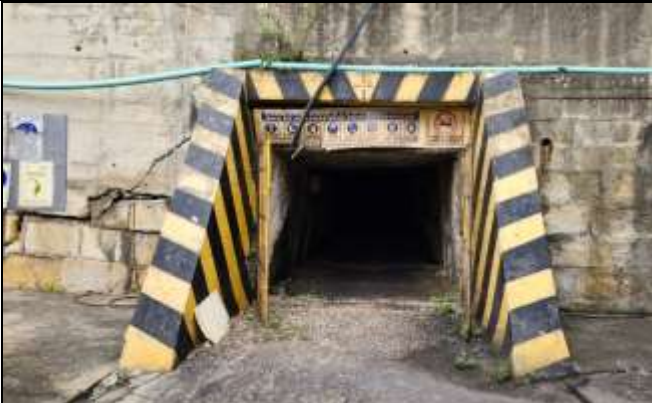
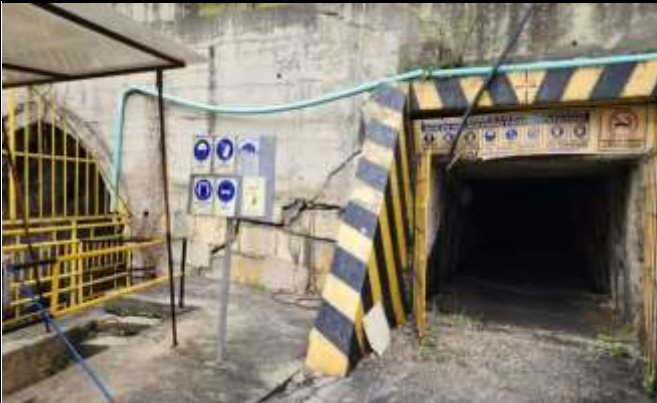
| DESCRIPCIÓN | FOTOGRAFÍAS No 1. y 2. Túnel de ingreso Personal. Túnel de ingreso de trabajadores avanzando por el Nivel Potosí. | | |

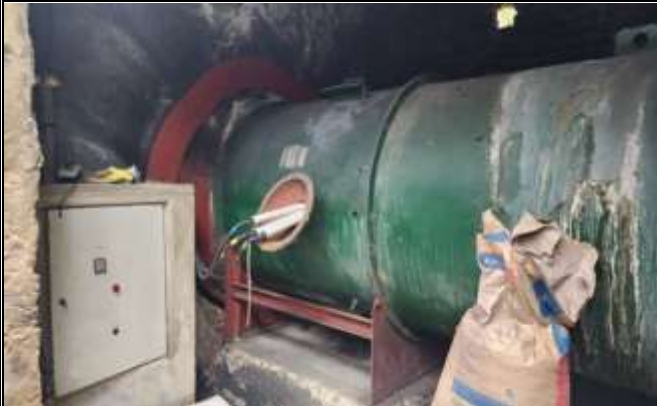
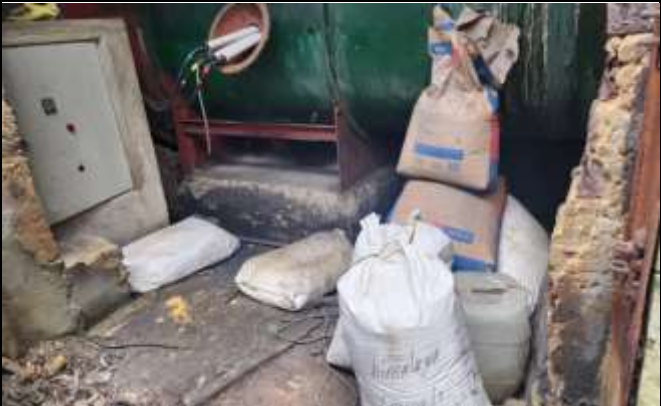
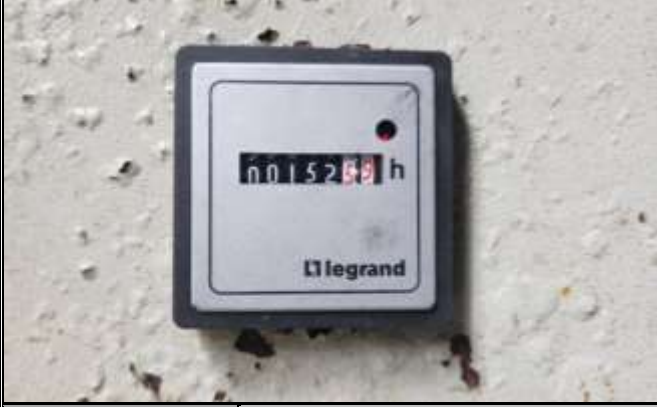
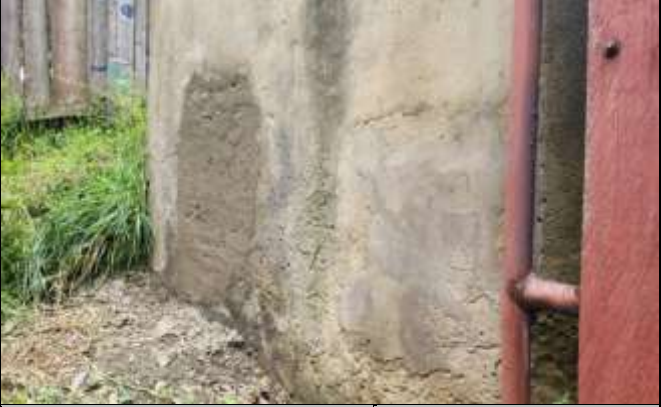
| DESCRIPCIÓN | FOTOGRAFÍAS No 5, 6, 7, y 8. Túnel de ventilación. Ventilador principal extractor. Se observa la instalación de horómetro el cual registra 152 horas y 59 minutos de operación. Así mismo se observa el sello del orificio cuando se ingresaron los arcos para cambio de sostenimiento en el inclinado de ventilación. | | |

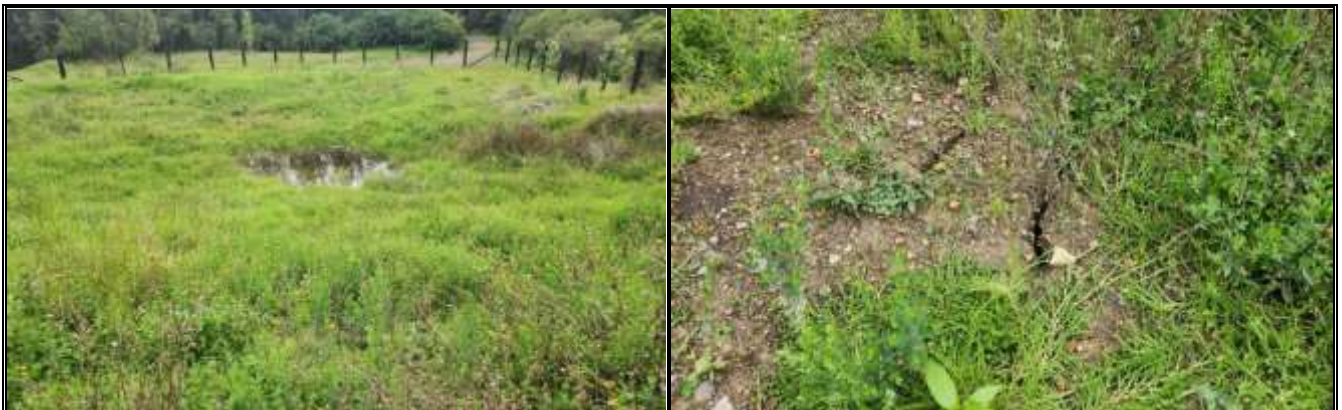
| <b>DESCRIPCIÓN</b> | <b>FOTOGRAFÍAS No 29 y 30. Relleno Hundimiento.</b> No se le ha realizado seguimiento por control topográfico, así mismo no se ha realizado relleno a grietas. En el centro presenta hundimiento donde se evidencia desplazamiento del mismo hacia la parte central generando un cono cóncavo. Se debe realizar relleno de manera inmediata. | | |

- **SE REQUIERE** rellenar la cavidad generada por el asentamiento gradual del hundimiento, además de realizar seguimiento a través de la malla de subsidencias de los dieciséis puntos establecidos por el titular y realizar los controles a los que haya lugar. Así mismo se deben rellenar las grietas perimetrales.

**2.20. REQUERIR A COLSALMINAS LTDA,** rellenar la cavidad generada por el asentamiento gradual del hundimiento, además de realizar seguimiento a través de la malla de subsidencias de los dieciséis puntos establecidos por el titular y realizar los controles a los que haya lugar. Así mismo se deben rellenar las grietas perimetrales.

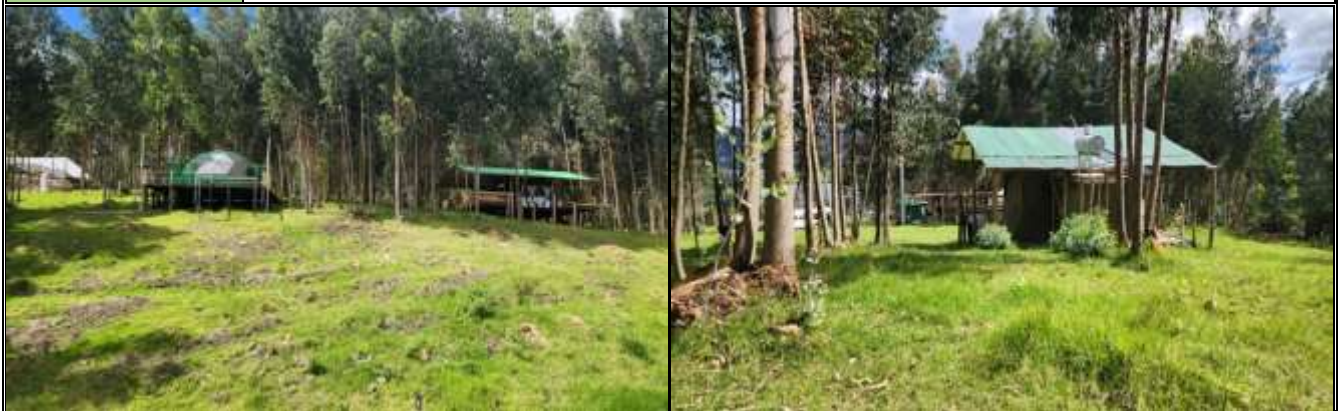
| <b>DESCRIPCIÓN</b> | <b>FOTOGRAFÍAS No 33 y 34. Zona de glamping.</b> - No se observan vertimientos inadecuados de estas construcciones. Así mismo no se evidencian movimientos en masa del terreno. | | |

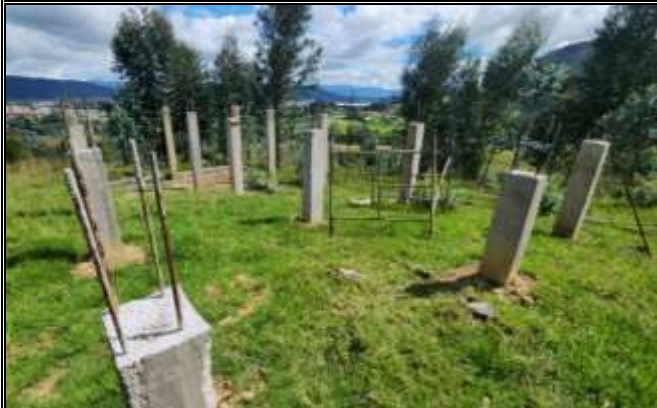
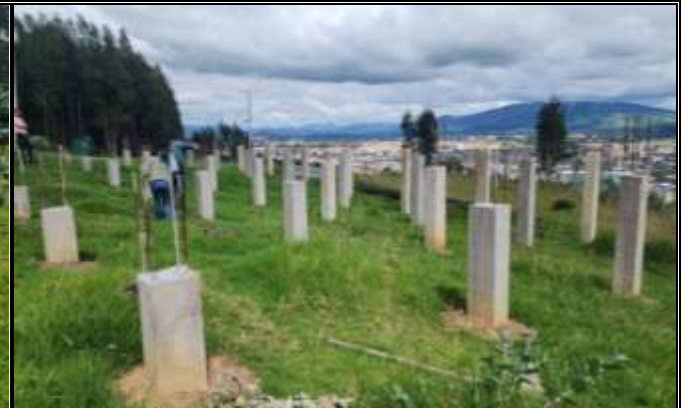
**DESCRIPCIÓN** FOTOGRAFÍAS No 39 y 40. Zona de glamping. Se observa la construcción de aproximadamente 55 columnas dentro del área de título.

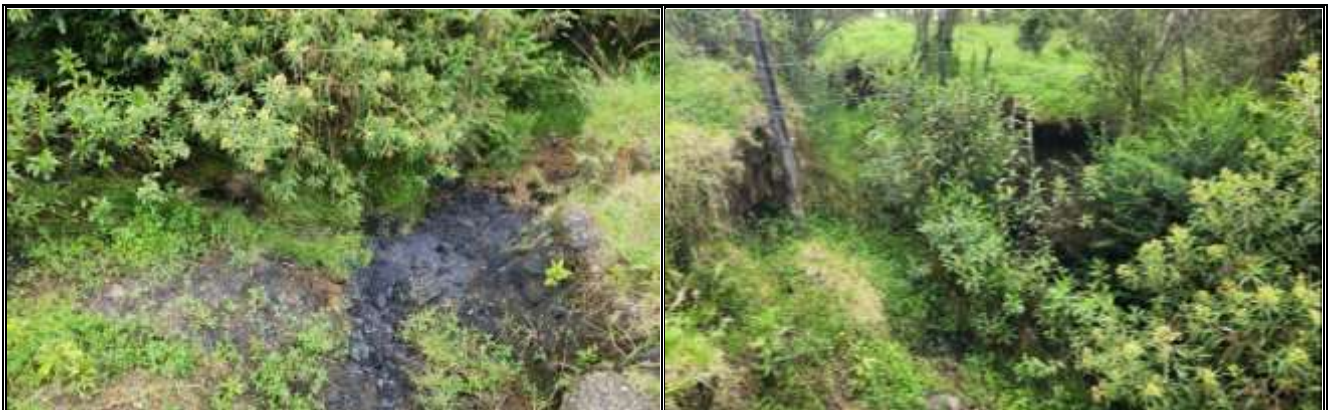
| <b>DESCRIPCIÓN</b> | <b>FOTOGRAFÍAS No 41 y 42. Predio Santiago Pérez.</b> Se evidencia aguas de escorrentía que fluyen hacia la parte de bajo. | | |

- **SE REQUIERE Y SE REITERA** que se debe perfilar el canal de aguas, que se ubica en superficie sobre la proyección del túnel 260, desde el límite entre el lote 45 y el predio Santiago Pérez hasta conectar con el manejo de aguas, a fin de evitar las infiltraciones de agua en el interior de la mina (sector de las cámaras 20 a 13 principalmente). En lo que corresponde a las gestiones adelantadas por el titular a fin de obtener el permiso de ocupación de cauce **SE ACEPTA** lo informado, sin embargo, **SE REQUIERE** al titular **CONTINUAR** con estas gestiones a fin de realizar las acciones de perfilamiento y conexión para el manejo de las aguas en superficies en los sitios aducidos.

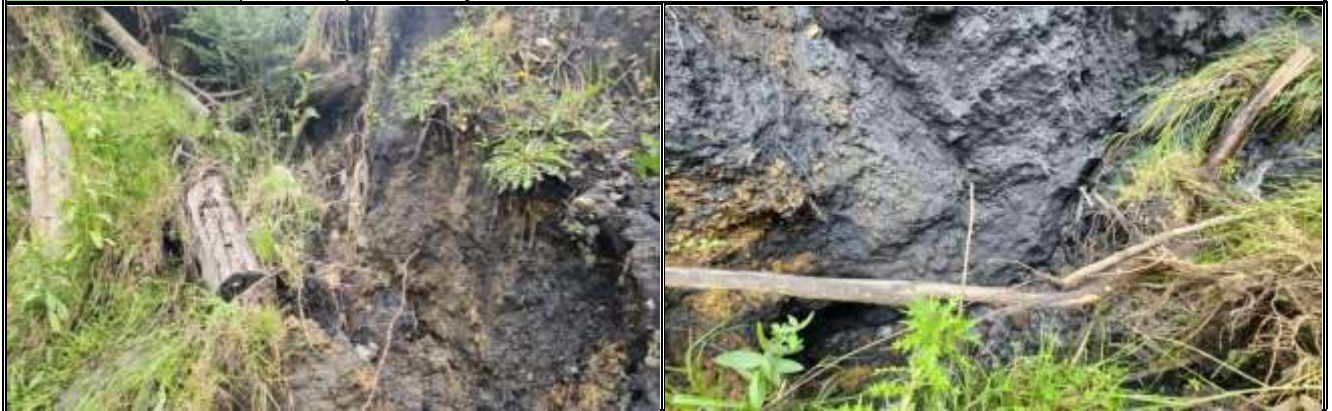
| <b>DESCRIPCIÓN</b> | <b>FOTOGRAFÍAS No 43 y 44. Grieta.</b> Producto del flujo de aguas, se genera socavación del terreno. | | |

- ***SE REQUIERE NUEVAMENTE** que las grietas que se evidencian alrededor del hundimiento presentado, sean monitoreadas regularmente y rellenar si se amerita*

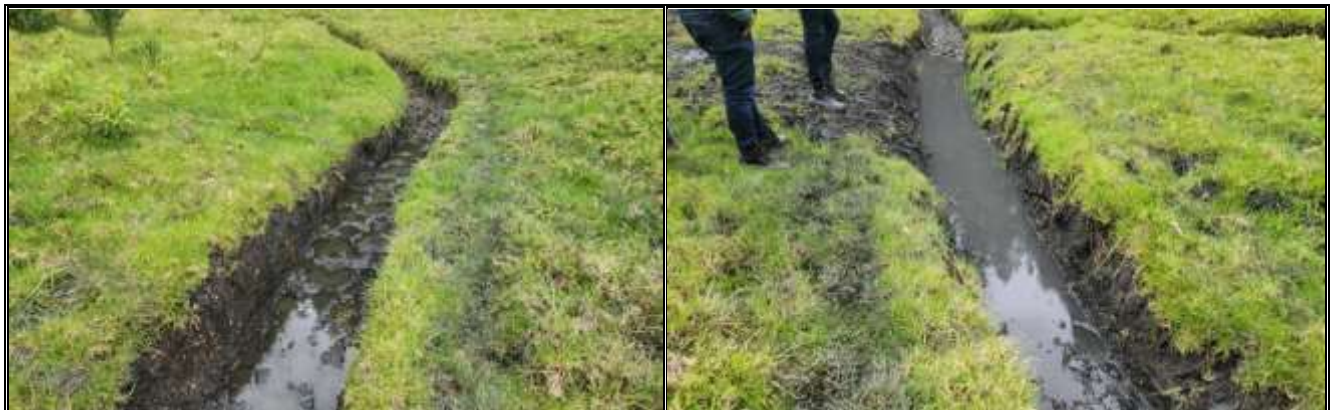
| COORDENADAS | NORTE | OESTE | ALTURA |
|---|---|---|---|
| DESCRIPCIÓN | FOTOGRAFÍAS No 47 y 48. Canal o cuneta de desagüe. Se observa aguas de escorrentía estancadas por falta de limpieza. Se requiere realizar limpieza a la cuneta. | | |

- **SE REQUIERE** al titular **CONTINUAR** con las labores de mantenimiento preventivo y limpieza de canales de manejo de aguas superficiales, con el fin de garantizar la conservación y mantenimiento de la estructura del domo salino, de manera que se pueda corregir y prevenir los riesgos asociados a la infiltración de aguas de escorrentía superficial a dicha estructura, controlar la disolución in-situ de la sal y la absorción de agua por parte de los machones de seguridad, evitando el deterioro de las labores mineras y en efecto permitir la estabilidad estructural de la Catedral de Sal.
