<p>AGENCIA NACIONAL DE MINERÍA</p>	INFORME TECNICO DE INSPECCION DE SEGUIMIENTO Y CONTROL	CODIGO: MIS4-P-002-F-003
		Versión 1
		Página 1 de 19

INFORME DE VISITA TÉCNICA DE SEGUIMIENTO Y CONTROL.

CONCEPTO TECNICO PARCU N° **0334**

Verificar la presunta explotación que se realiza de forma ilegal y adelantada por las empresas contratistas que construyen los puentes sobre los ríos **TOCORAGUITA, PURARE y LOPEÑO**, en el municipio de TAME en el departamento de ARAUCA, conforme a denuncia radicado N° 20169070016832 de fecha 28 de Abril de 2016.

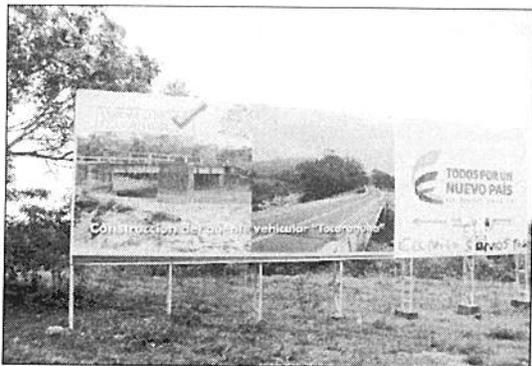
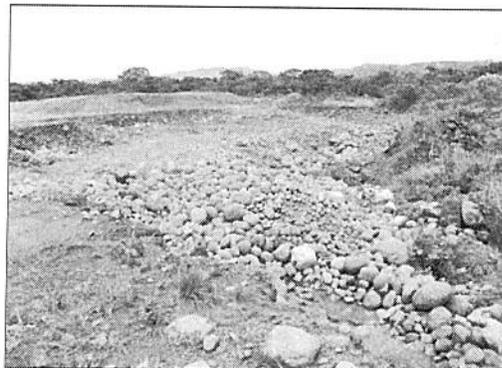
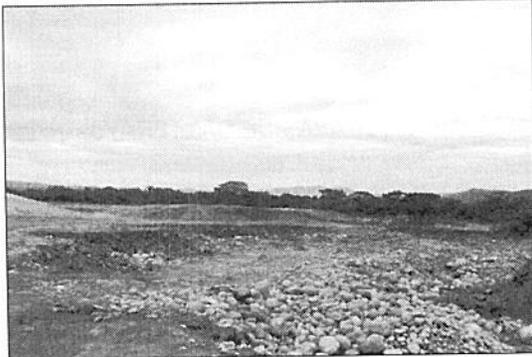
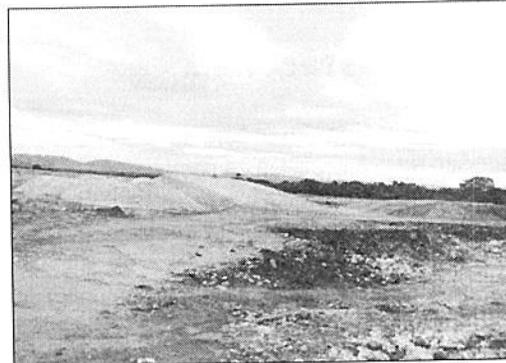
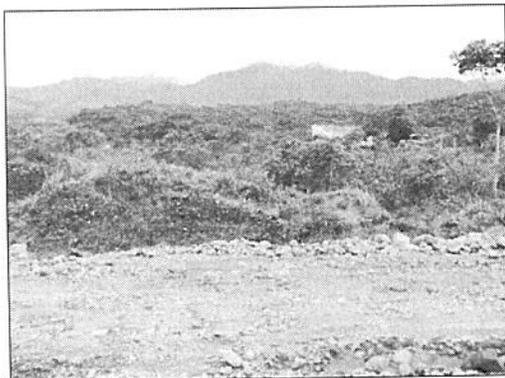
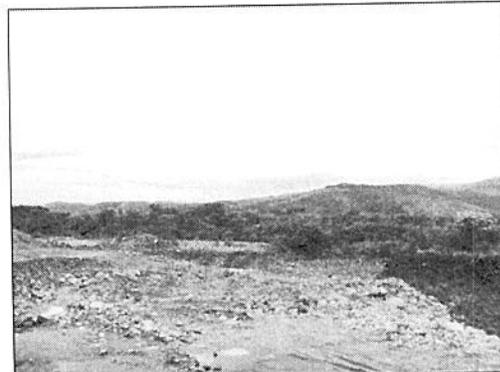
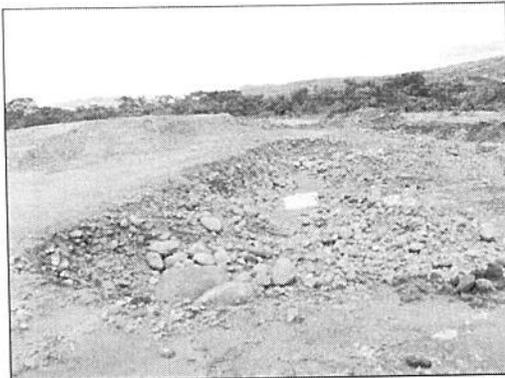
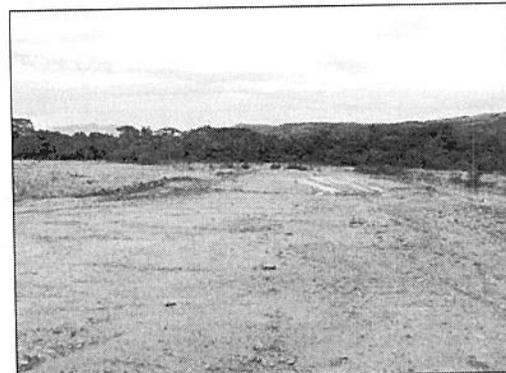
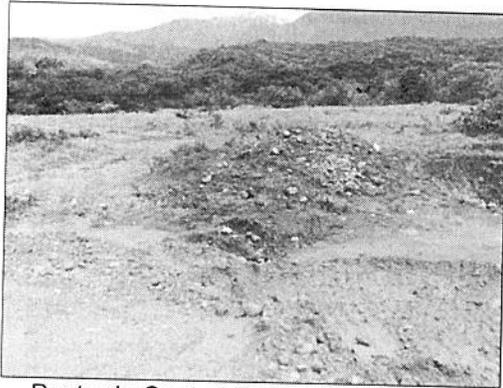
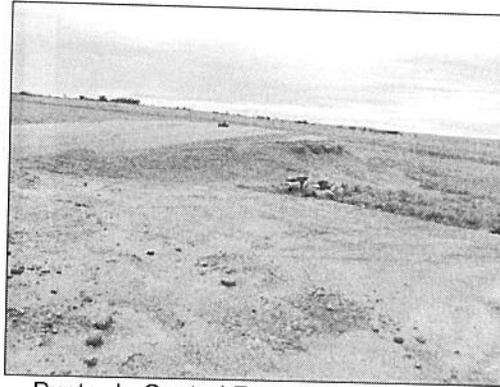
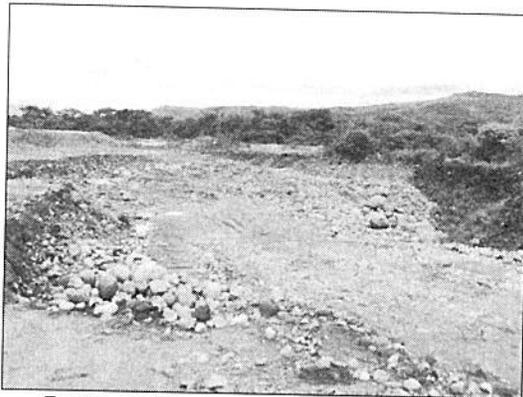
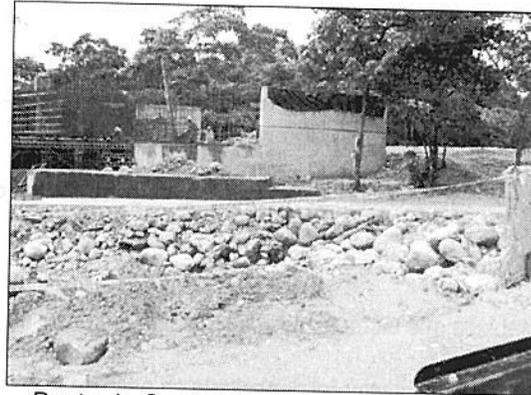
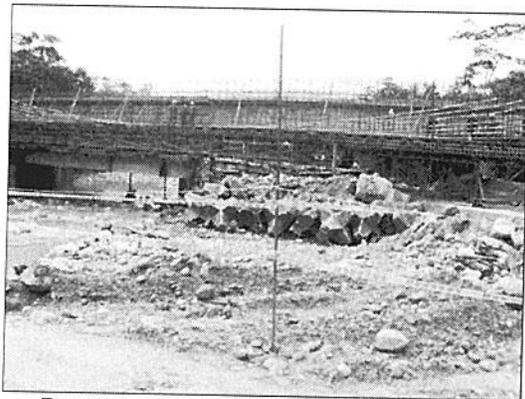
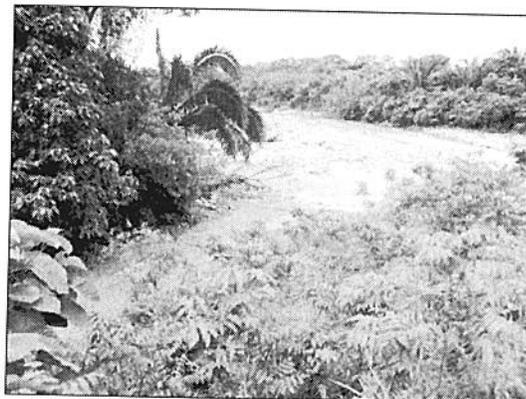
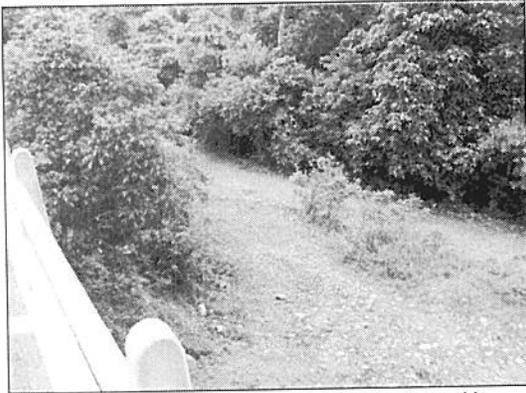
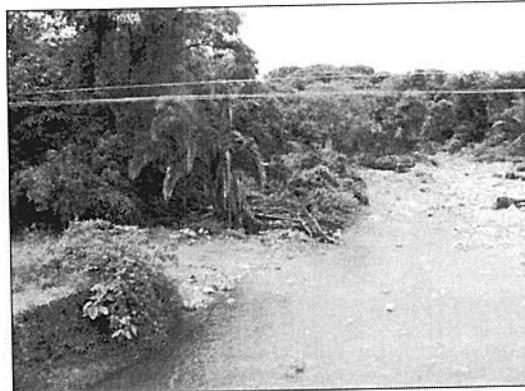
Se evidencio un frente de explotación activo, no se pudo determinar una geometría definida de la explotación, el mineral extraído obedece a **GRAVAS DE CANTERA**, las coordenadas de ubicación se encuentran consignadas en el cuadro 1.

Una vez verificada la ubicación geografica de este frente de Explotación y confrontada con el **CATASTRO MINERO COLOMBIANO**, se determina que sobre el área de Explotación no existe título minero ni Autorización Temporal para el aprovechamiento del mineral.

De igual forma se evidencia mineral depositado en patio de acopio a un costado de la vía.

Por tanto se establece que dicha explotación ha sido realizada de forma ilegal.

Punto de Control Frente de Explotación.

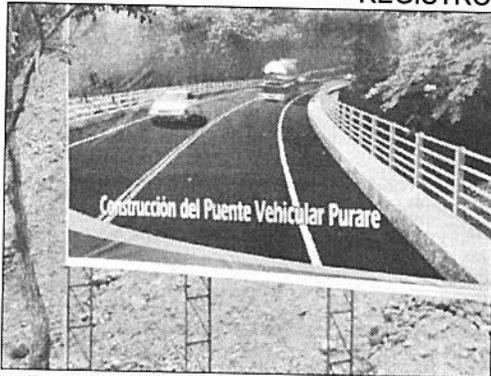
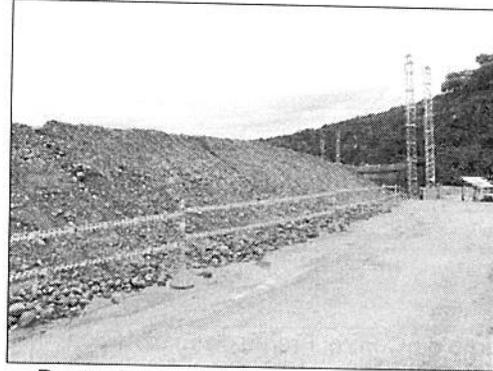
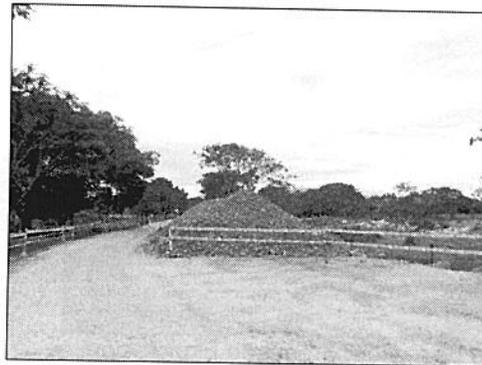
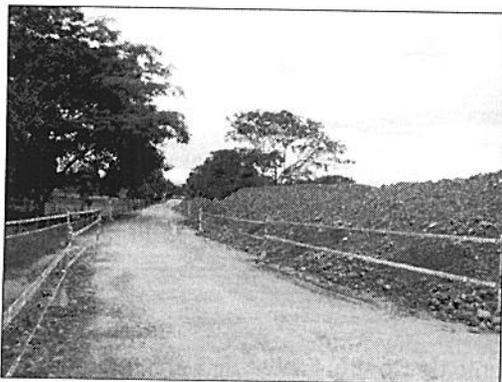
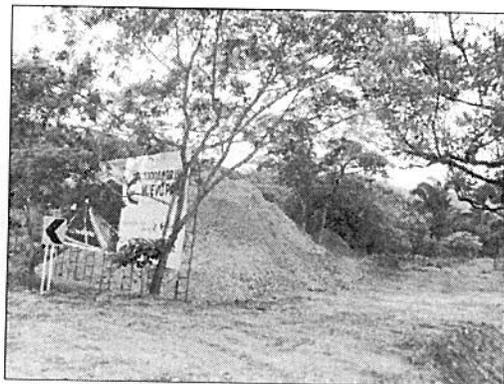
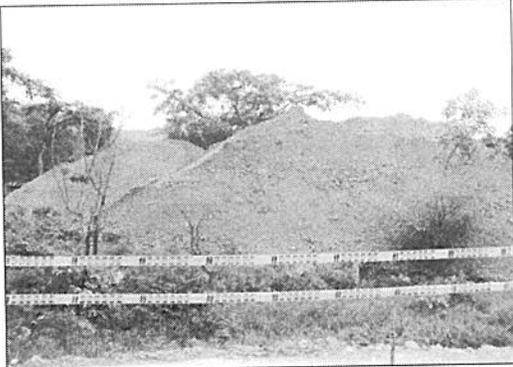
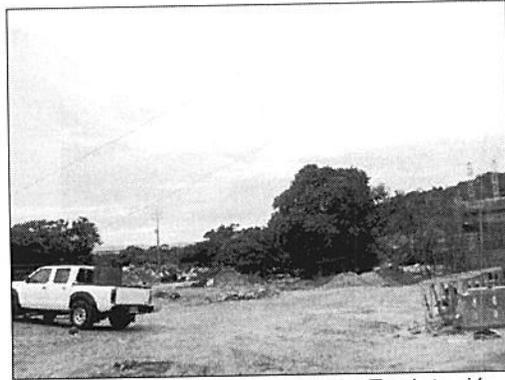
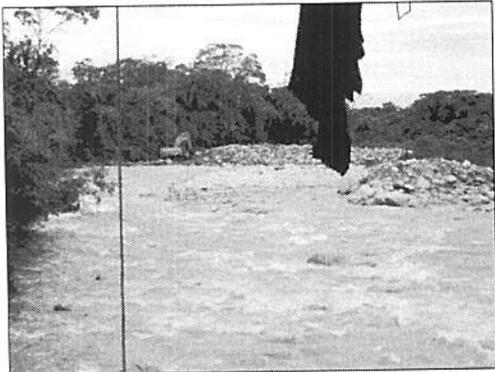
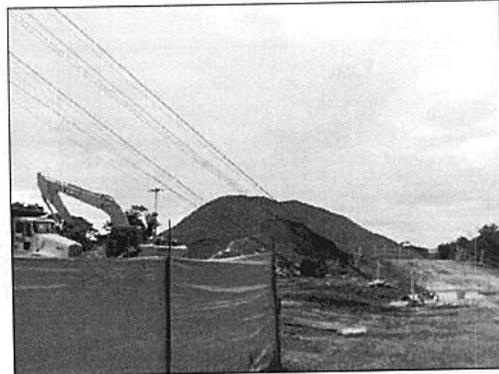
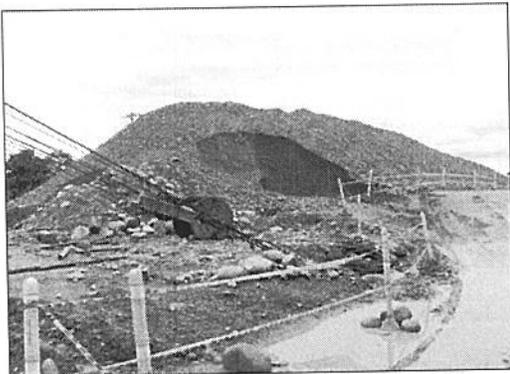
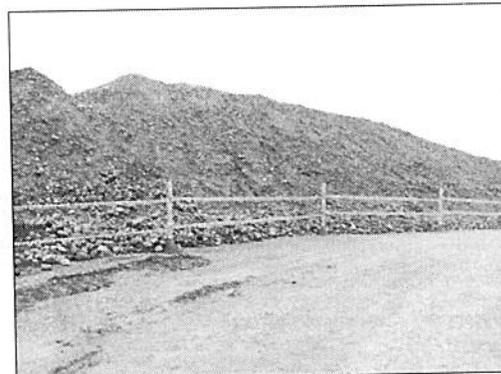
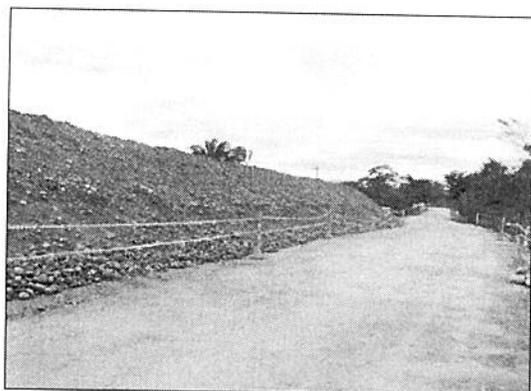
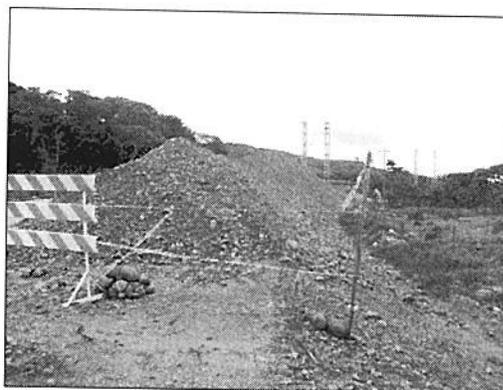
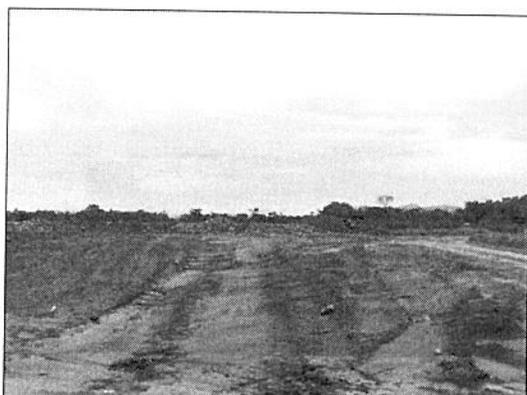
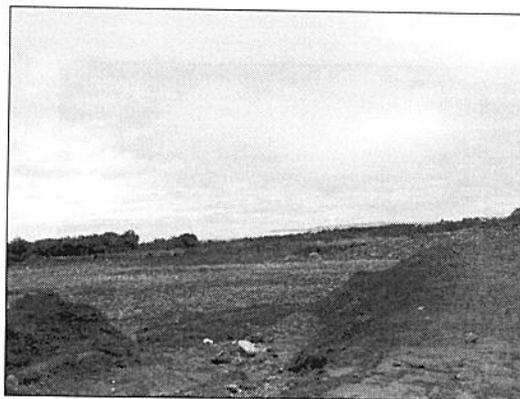
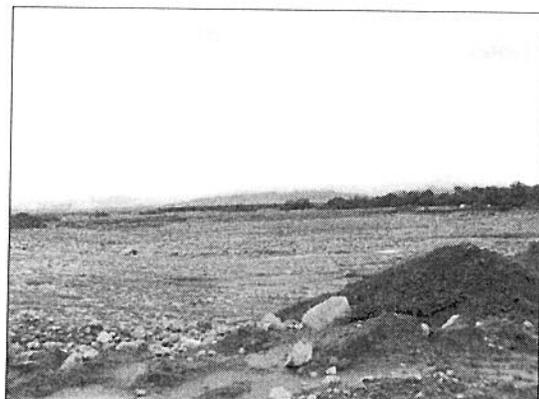
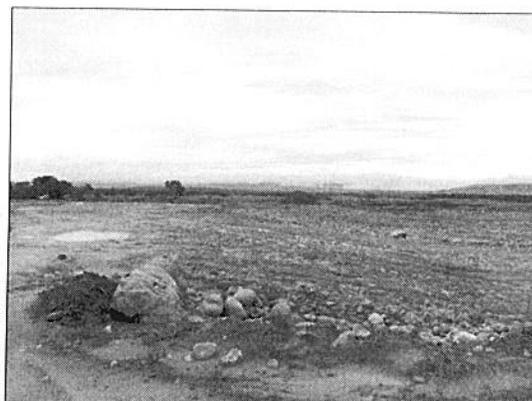
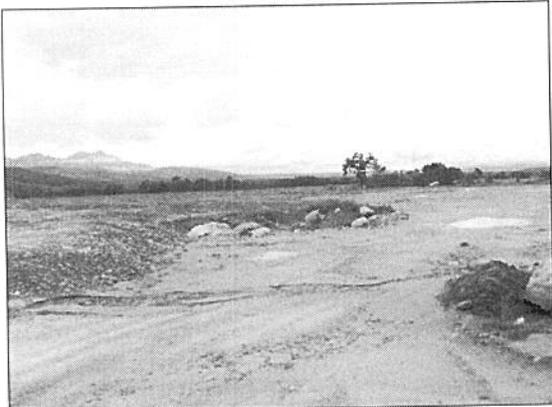
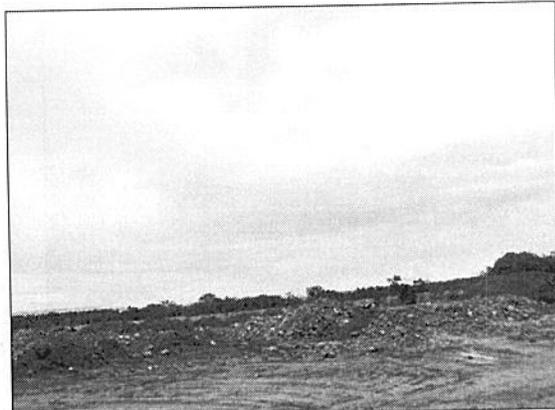
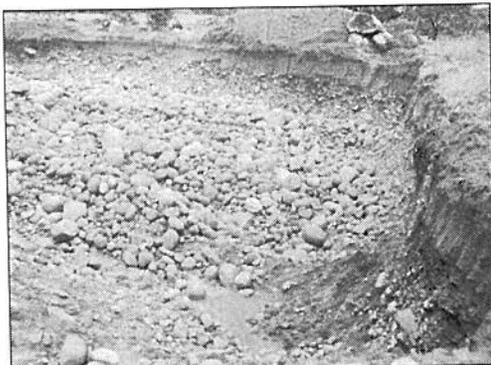
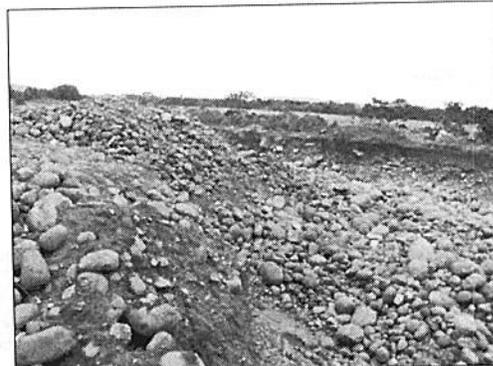
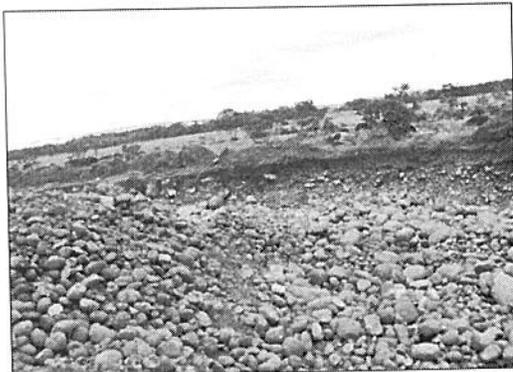
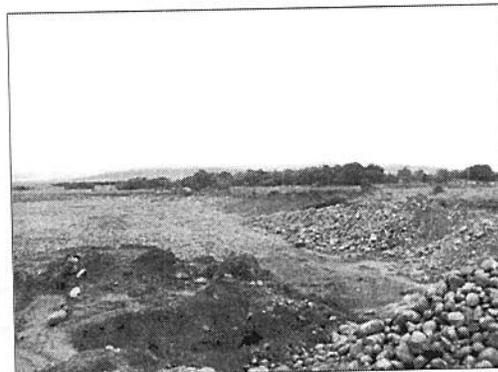
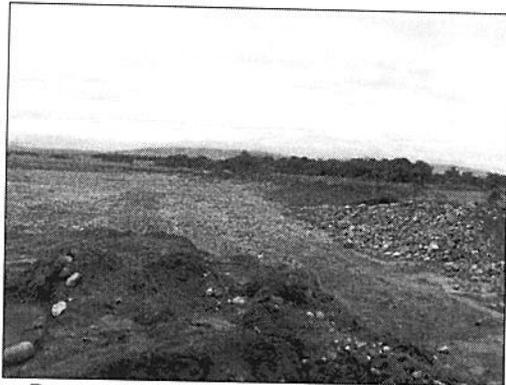
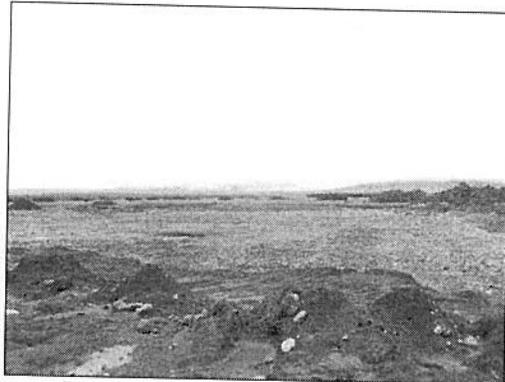
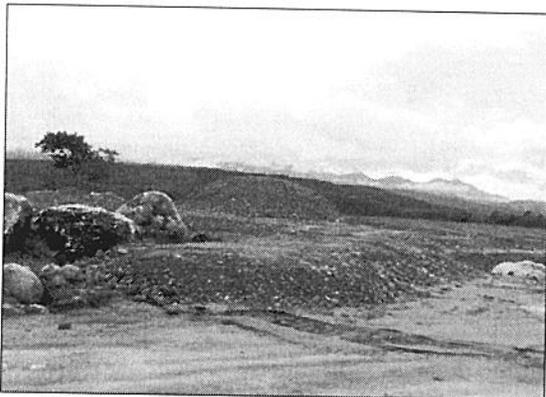
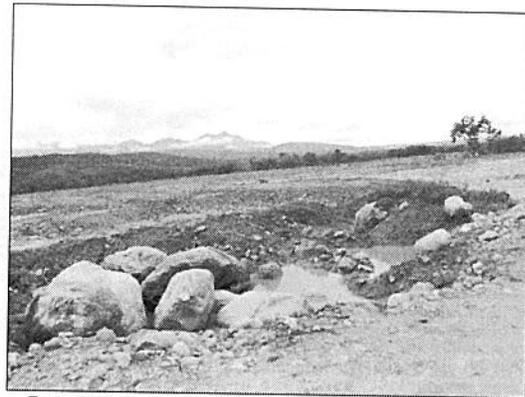
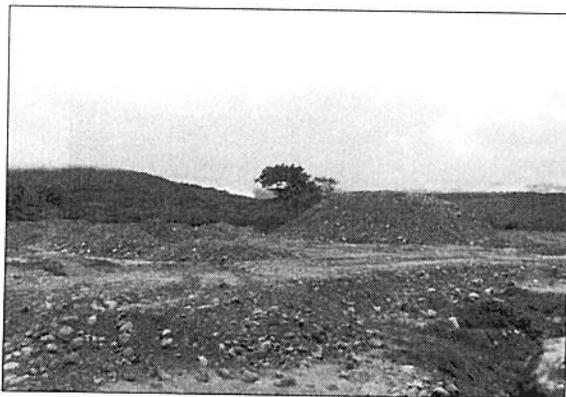
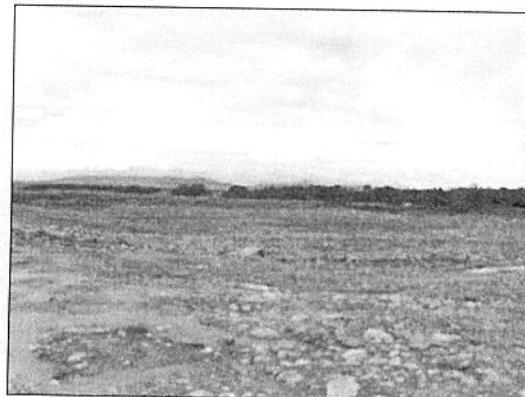
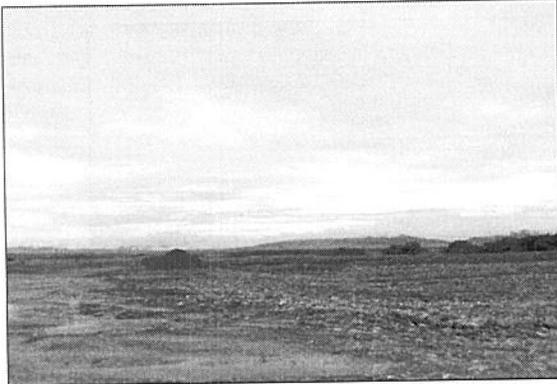
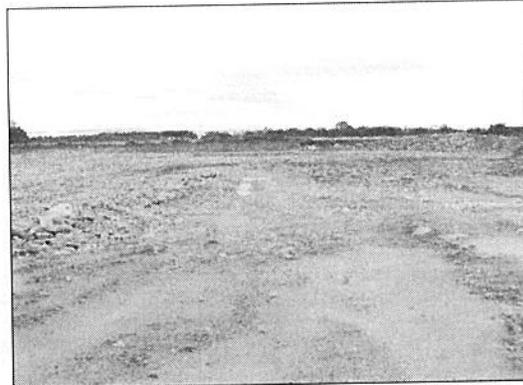
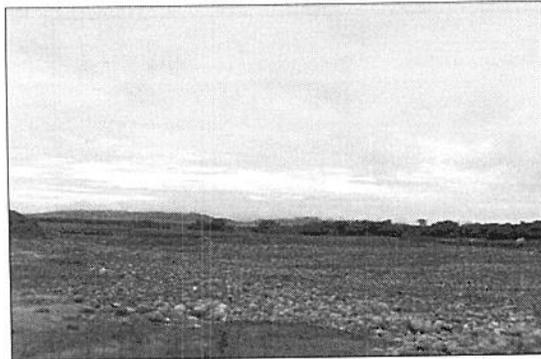
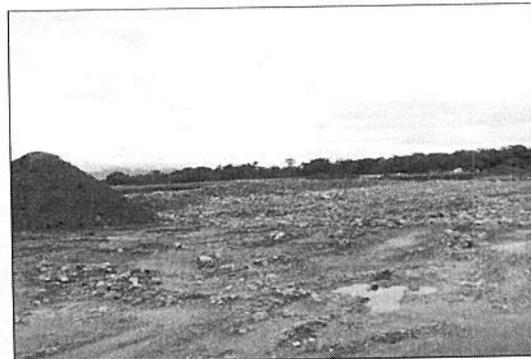
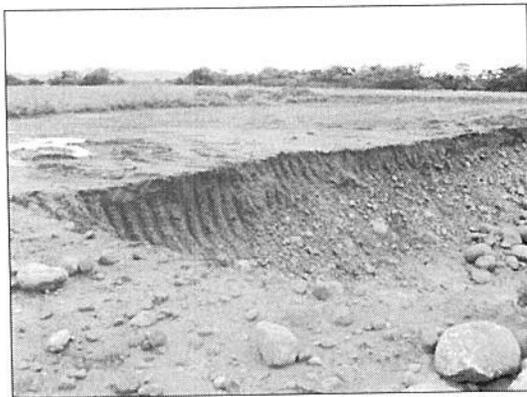
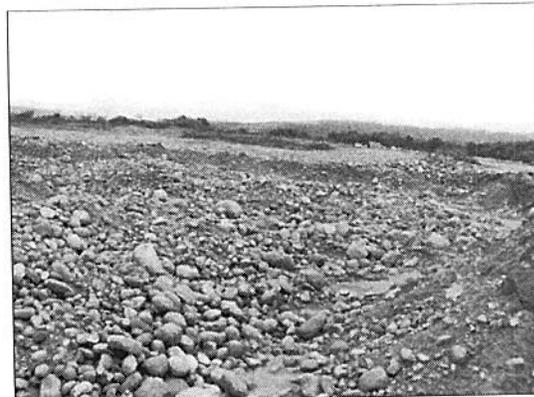
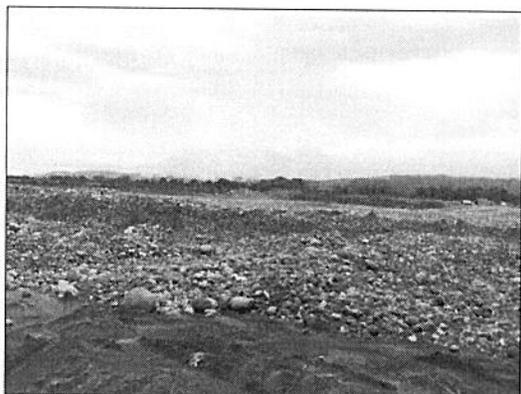
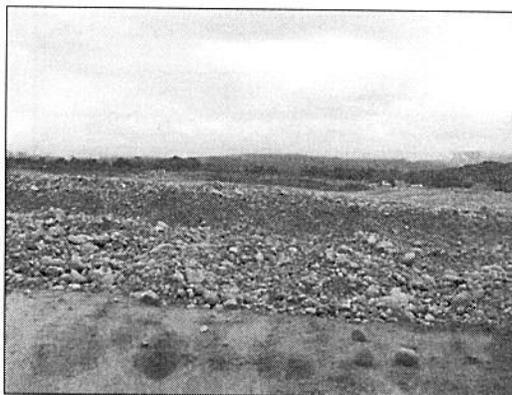
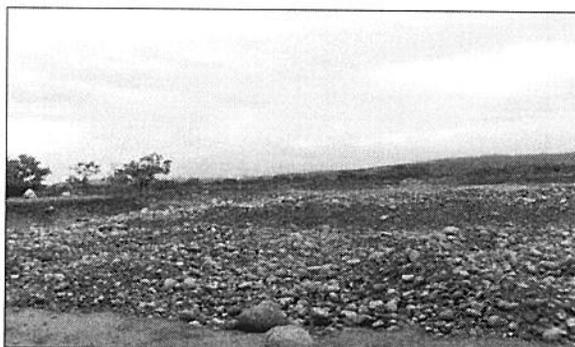
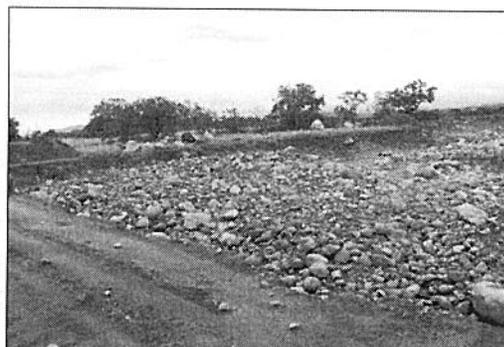
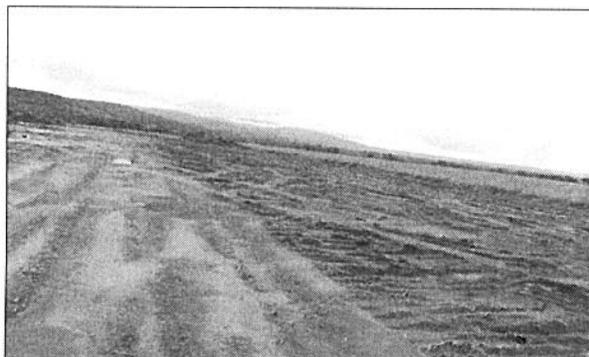
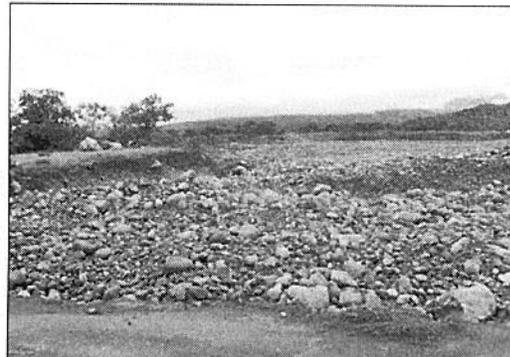
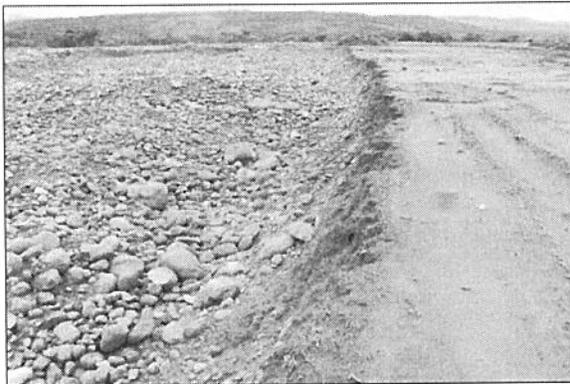
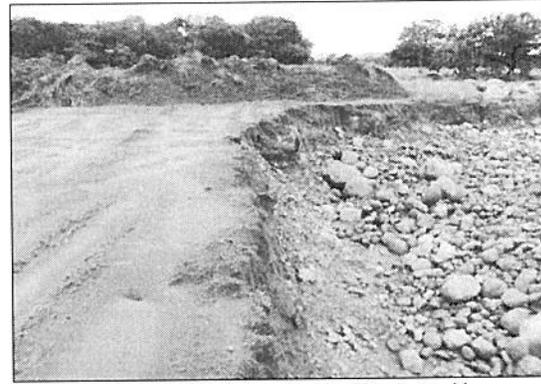
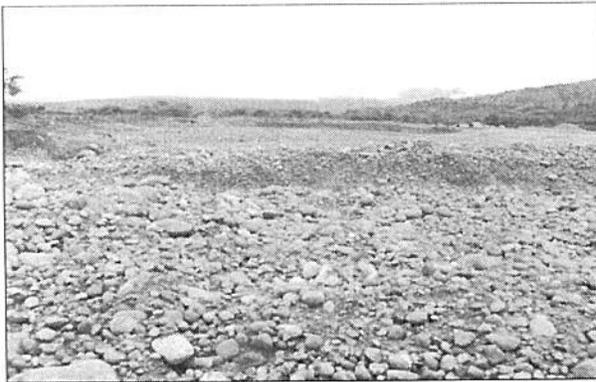
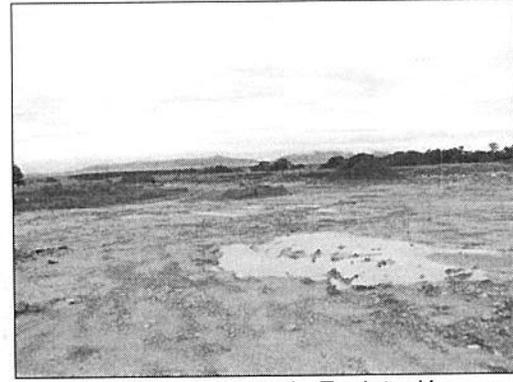
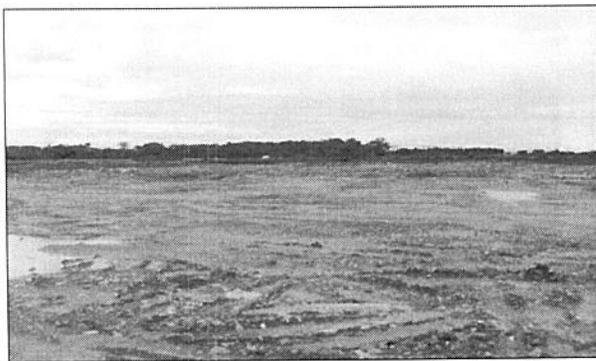
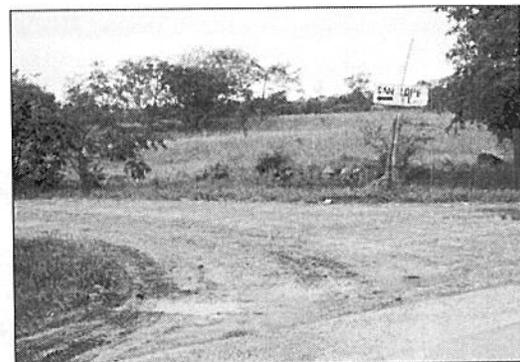
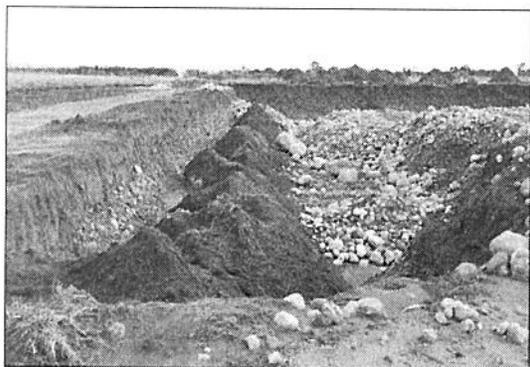
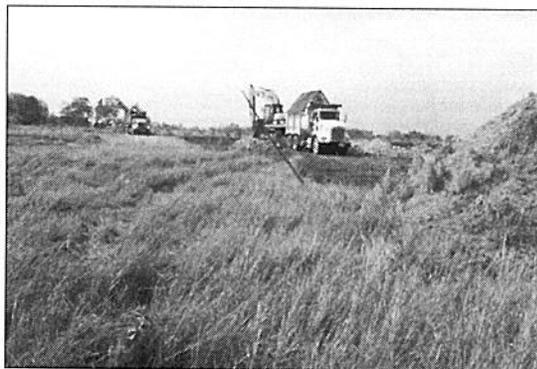
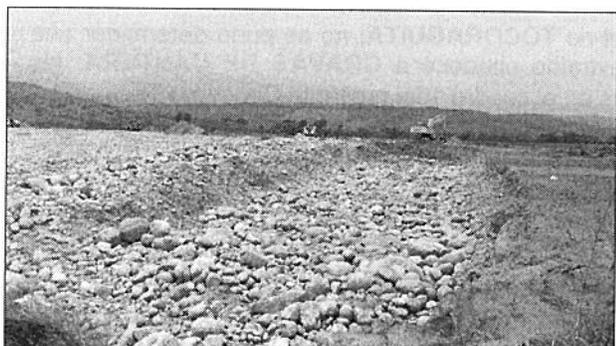
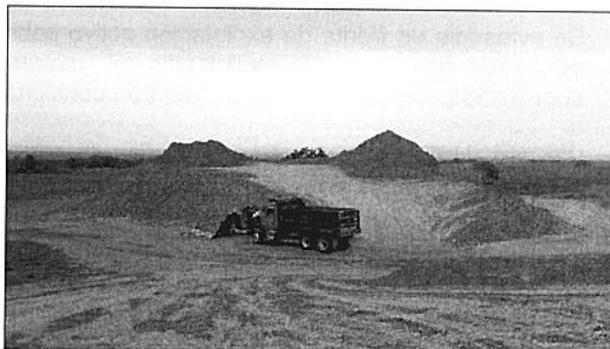
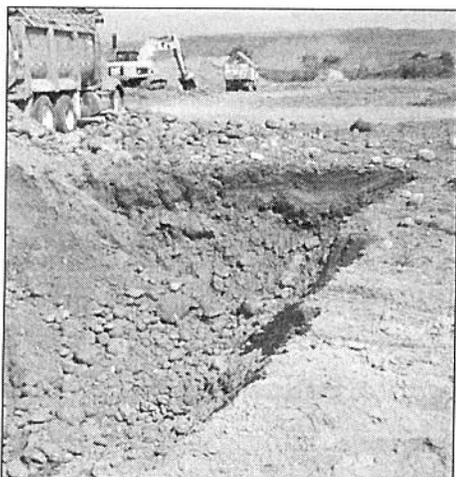
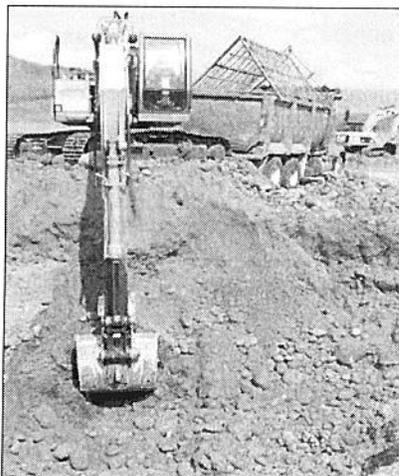
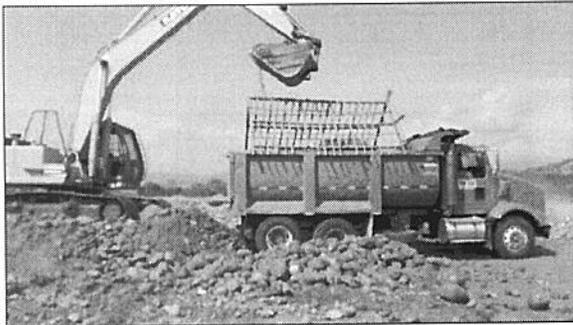
Se evidencio un frente de explotación activo, de longitud promedio de 150m y ancho de 100m, con una profundidad aproximada de 3m, el mineral extraído obedece a **GRAVAS DE CANTERA**, las coordenadas de ubicación se encuentran consignadas en el cuadro 1.

Una vez verificada la ubicación geografica de este frente de Explotación y confrontada con el **CATASTRO MINERO COLOMBIANO**, se determina que sobre el área de Explotación no existe título minero ni Autorización Temporal para el aprovechamiento del mineral.

Por tanto se establece que dicha explotación ha sido realizada de forma ilegal.

De igual forma se evidencia mineral depositado en patio de acopio a un costado de la vía.

Por otra parte en este mismo punto, se evidencio una retroexcavadora removiendo mineral sobre el mismo lecho del río.

Punto de Control Frente de Explotación.
