INFORME VSCSM-PARN- 15 - DIBC -2015

INFORME DE VISITA DE INSPECCIÓN

**INFORME DE VISITA DE INSPECCIÓN
REALIZADA AL ÁREA DEL CONTRATO DE CONCESIÓN No. DK7-091**

REFERENCIA: CONTRATO DE CONCESIÓN (D 2655) NO. DK7-091
TITULAR: ELADIO ANGARITA ANGARITA Y LUIS ALBERTO GÓMEZ JOSÉ
MINERAL: CARBON
ÁREA DEL TÍTULO: 33 HAS. Y 336429,5 M²
MUNICIPIO: SOGAMOSO
VEREDA: PRIMERA CHORRERA
DEPARTAMENTO: BOYACÁ
FECHA DE LA INSPECCIÓN: 25/09/2015
FECHA DE RMN: 28/12/2005
ETAPA CONTRACTUAL: EXPLOTACIÓN

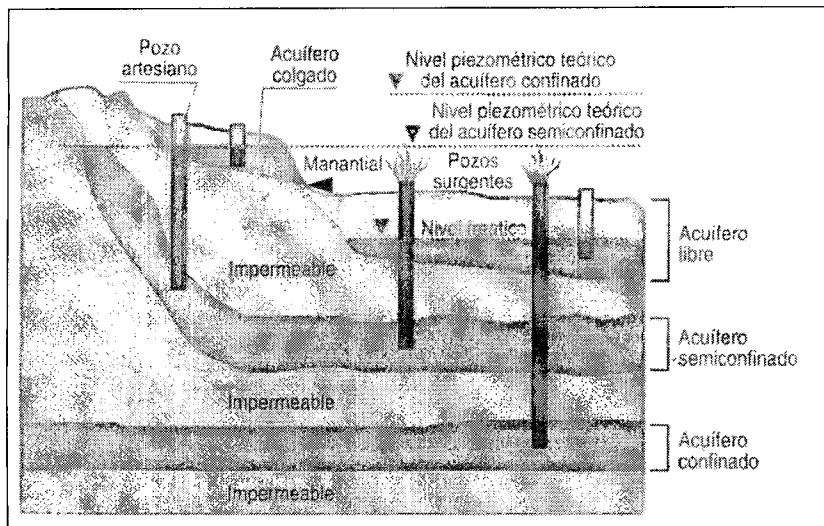
Gráfico 2. Diferentes tipos de aguas subterráneas.

De acuerdo a lo observado, se puede establecer que los manantiales observados en la zona son puntos en los cuales aflora un estrato poroso permeable (acuífero confinado), el cual se encuentra dentro de dos capas impermeables (generalmente arcillolitas): Una situación similar se puede observar en el siguiente gráfico:

Por lo indicado anteriormente, se puede establecer que la realización de una mina subterránea en la zona, provocaría la ruptura de las capas impermeables que limitan el estrato que almacena el agua y esto inevitablemente llevaría a que se sequen en algún momento.

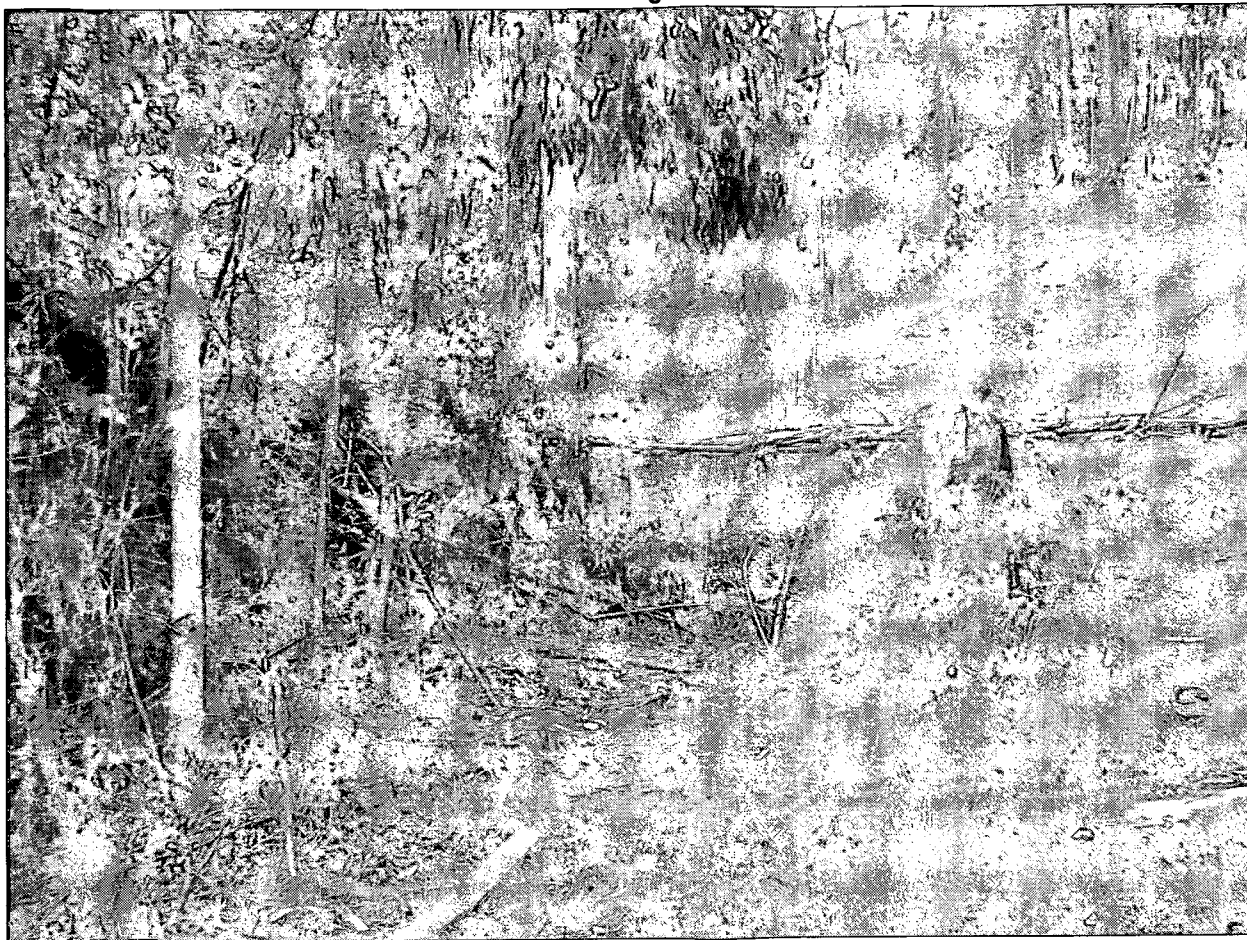
Foto 1. Cauce seco observado en la cercanía de la primera vivienda. (Coordenadas E 1.127.265 N 1.117.981).

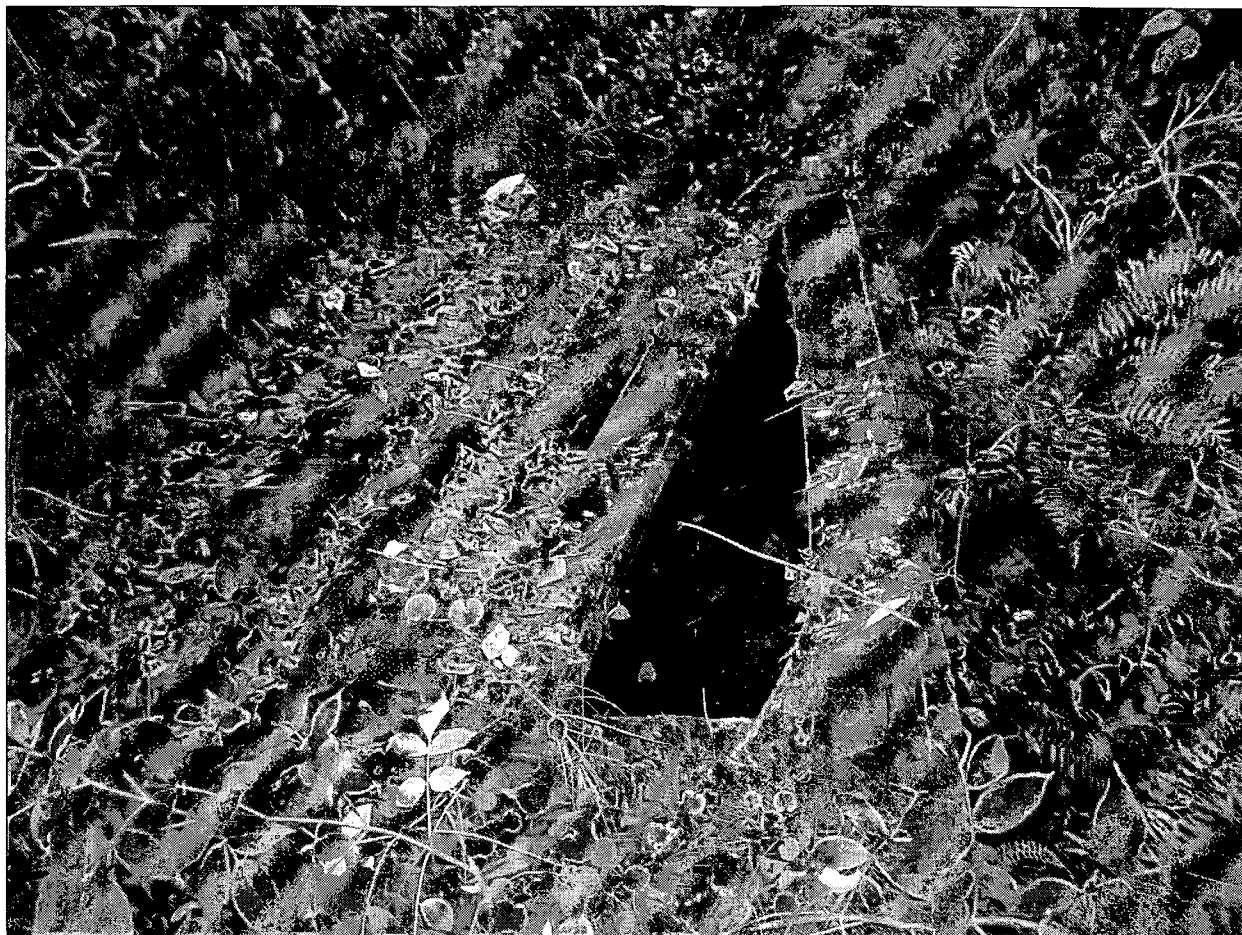
Foto 2. Manantial 1. (Coordenadas E 1.127.255 N 1.117.943).

4.2 Durante la visita se georeferenciaron 4 nacimientos naturales de agua, o manantiales. Se evidencia que estos manantiales son producto del afloramiento de capas impermeables que contienen agua (Acuíferos confinados).

4.4 Por el tipo de manantiales que se presentan en la zona se recomienda no realizar minería a menos de 20 metros de estos, a fin de dejar un machón de protección que impida que el estrato que contiene el agua se fracture. A fin de proteger las viviendas se recomienda de la misma manera no realizar minería a menos de 20 metros de estas.

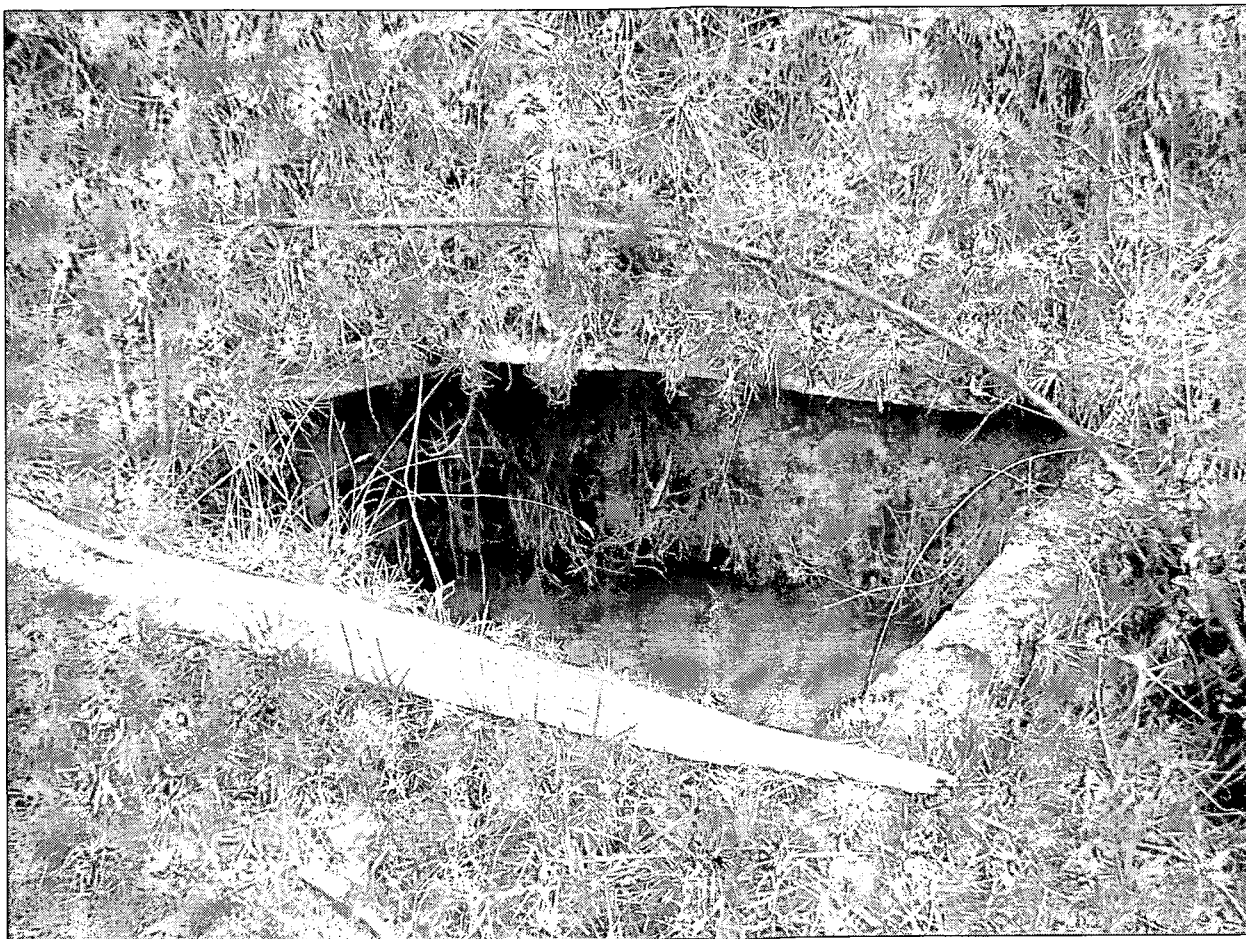
Foto 3. Manantial 2. (Coordenadas E 1.127.354 N 1.117.813).

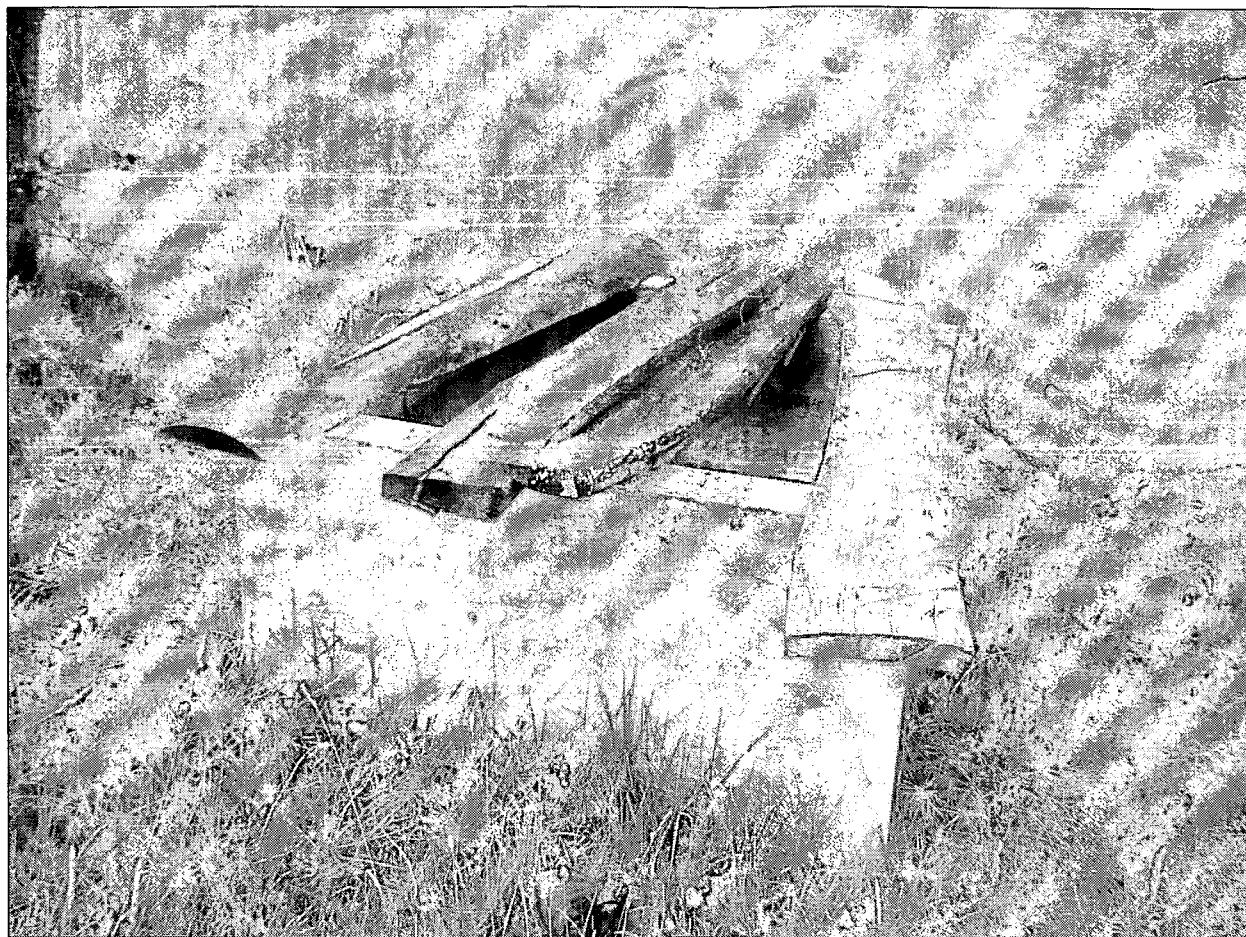
Foto 4. Manantial 3. (Coordenadas E 1.127.283 N 1.117.780).

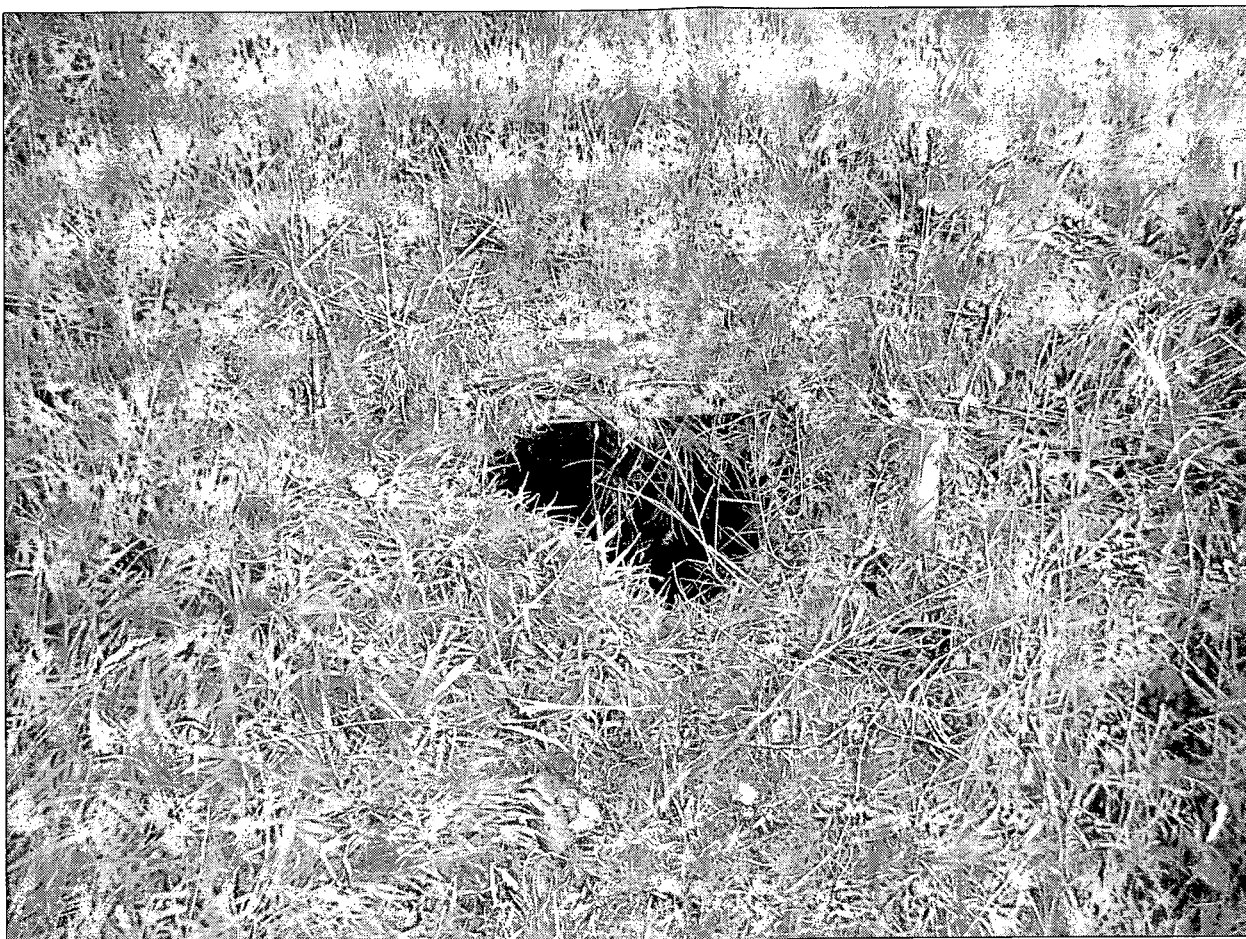
Foto 5. Manantial 4. (Coordenadas E 1.127.252 N 1.117.722).

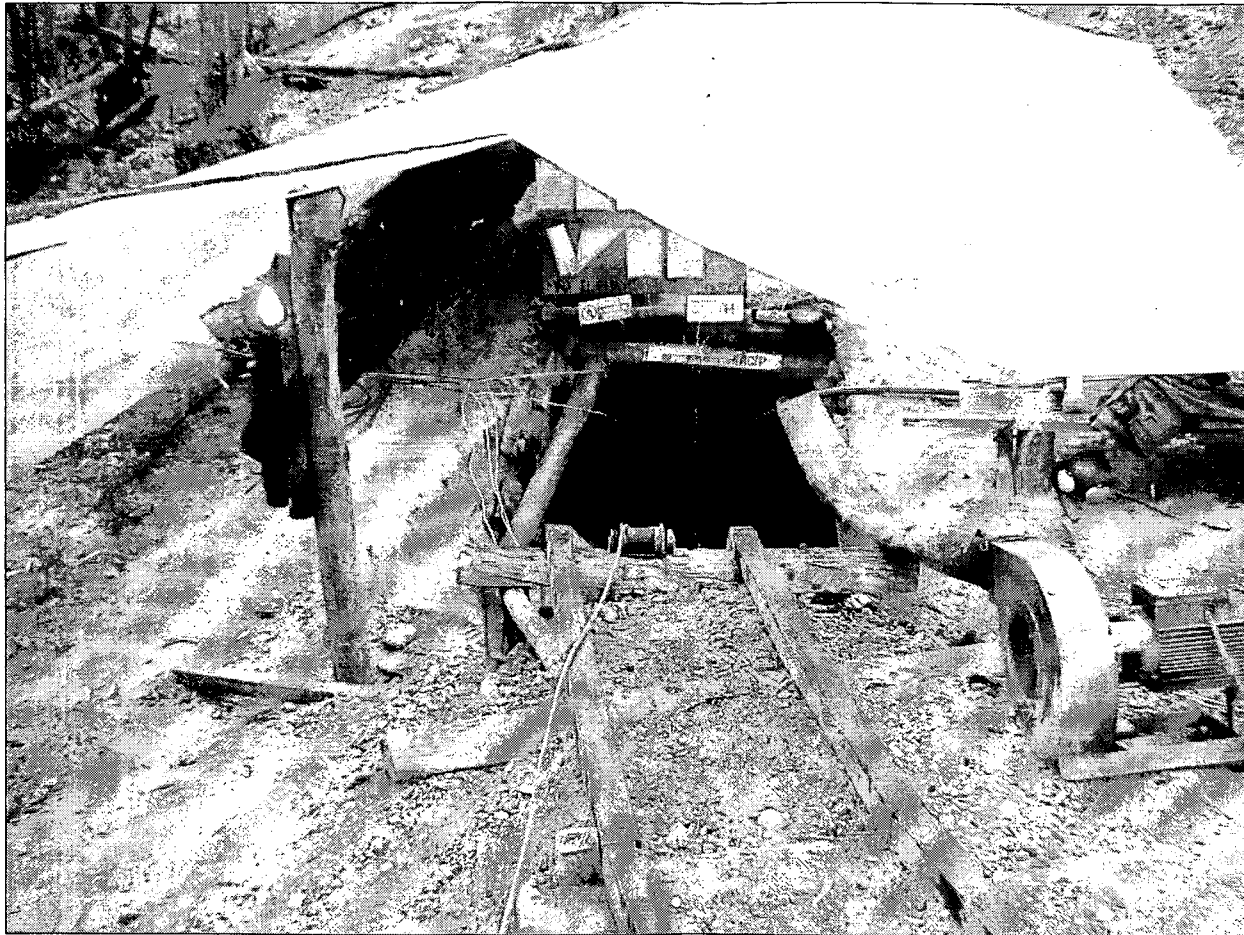
Es importante manifestar que en el caso de la mina El Papayo, la explotación se lleva a cabo sobre un solo manto, lo que indica que no se están rompiendo los demás estratos que conforman la geología de la zona, sin embargo, el simple asentamiento del terreno produce que las puertas de madera (sostenimiento) cedan el espacio abierto paulatinamente se vaya reduciendo, lo que obliga a hacer mantenimiento de los túneles cada tanto tiempo. Este asentamiento inevitablemente provocará que los estratos superiores se fracturen y por ende pierdan su capacidad de contener el agua que almacena el estrato poroso.

Como agravante a la situación, en la etapa de explotación (lo que se conoce en el argot minero como descuñe), el espacio vacío dejado por el carbón extraído se deja derrumbar controladamente, situación que hace que la ruptura de los estratos superiores sea mayor.

Foto 8. Boca mina El Papayo. (Coordenadas E 1.127.380 N 1.117.943).

4.1 En general la BM El Papayo cumple con todos los parámetros técnicos y de seguridad adecuados para la minería de carbón bajo tierra.

Por lo anterior, se recomienda dejar unos machones de protección de al menos 20 metros de radio (áreas en las que se recomienda no realizar explotación minera) para cada uno de los manantiales y viviendas.
