Asunto: Informes Técnicos caso Oripaya - CMCT

**INFORME TÉCNICO**

<b>FECHA VISITA:</b>	29 de Noviembre de 2013
<b>OBJETO DEL INFORME</b>	Evaluación del presunto impacto ambiental por vertimientos sobre la Q. Oripayera originados en el Contrato de Concesión N° EJJ-101, para la explotación minera de Carbón, cuyo titular es COMPAÑÍA MINERA CERRO TASAJERO S.A..
<b>DIRIGIDO A:</b>	JORGE ENRIQUE ARENAS HERNÁNDEZ Subdirector Desarrollo Sectorial Sostenible

**REGISTRÓ FOTOGRAFICO MINA ORIPAYA**

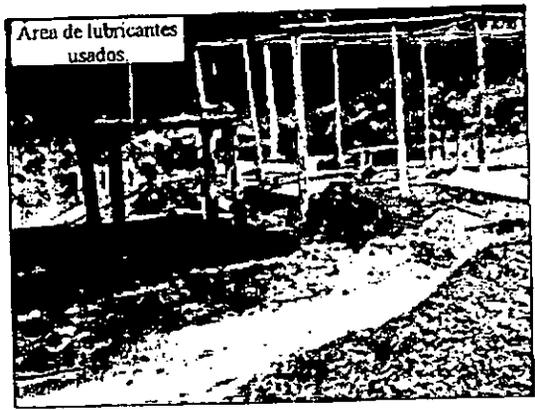
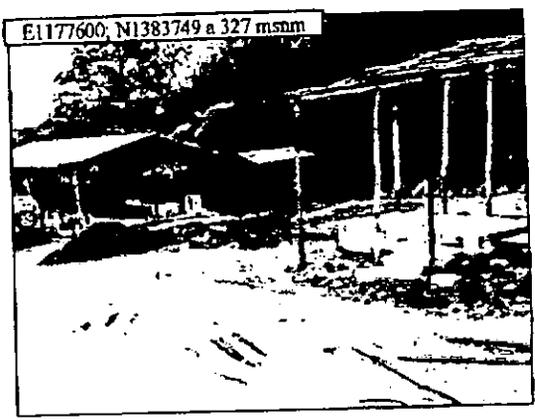
La visita inició verificando el estado actual del área de almacenamiento de combustible y lubricantes, ubicada en las coordenadas planas E1177600; N1383749 a 327 msnm, notándose la ausencia de los tanques de almacenamiento de combustible y de lubricantes y el retiro de las cubiertas de protección para lluvias (*Fotografía 1*). Asimismo se encontró un trabajador de CMCT en labores de retiro de arenas contaminadas del cerco perimetral de control de derrames, consistente en un lecho de arena delimitado por un muro en ladrillo cemento de aproximadamente 40 cm de altura (*Fotografía 2*), muro que fue removido para retiro de los tanques de combustible, según el Ing. Jhon Jairo Arévalo Q. estos residuos serán confinados y sellados en barriles para su disposición en tierra en una fosa recubierta en plástico, no obstante están definiendo la zona de disposición en los terrenos de la mina.

Fotografía 1. Vista general estado actual Area de Almacenamiento de Combustibles y Lubricantes.

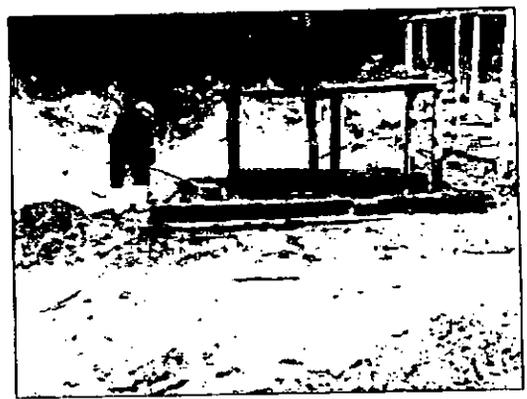
Durante la visita, informó el representante de la empresa, que mientras se hizo el retiro de los tanques de almacenamiento, se produjo un vertimiento de menor magnitud que fue controlado por el sistema implementado y del cual se evidencia la magnitud de la mancha sobre el suelo circundante.

Fotografía 2. Detalle labores de retiro de arenas contaminadas por trabajador CMCT.

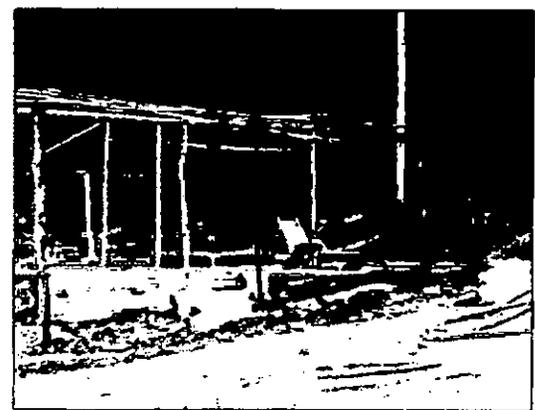
Se logró observar que existen cunetas en concreto para manejo de lluvias que pasan por las partes anterior y posterior de la zona de almacenamiento de combustibles y se nota que se ha filtrado parte de combustibles y aceites de dicha zona dada la apariencia tanto de las cunetas como del terreno (*Fotografías 3 y 4*).

Fotografía 4. Detalle de derrame de lubricantes al terreno.

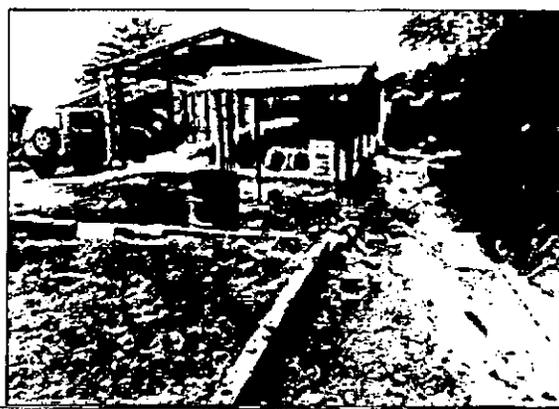
Se realizó un recorrido alrededor del área de almacenamiento de combustibles con el fin de verificar el alcance del vertimiento y se encontró que no superó una franja de 2 metros alrededor del área de almacenamiento. En el recorrido por el canal posterior que es de aguas lluvias, visualmente y al tacto, no se encontró evidencias de que hubiese transitado por él, algún tipo de combustible, canal que se recorrió hasta el borde del talud donde cae a la vegetación aledaña. Sin embargo, de haberse vertido alguna cantidad días antes de la visita, la cual es imposible determinarla, probablemente a causa de las lluvias en el sector se pudo haber transportado a la quebrada Oripayera por escorrentía a través de estas cunetas y el terreno (*Fotografía 5*).

Fotografía 5. Detalle de cunetas que dirige las aguas lluvias a la quebrada Oripayera.

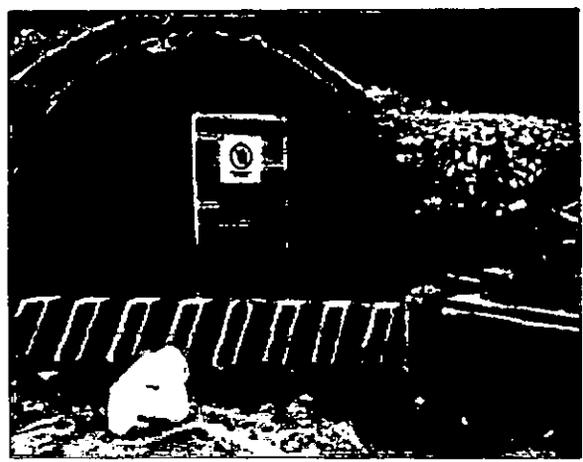
Fotografía 6. Bocamina. Detalle entrada sellada.

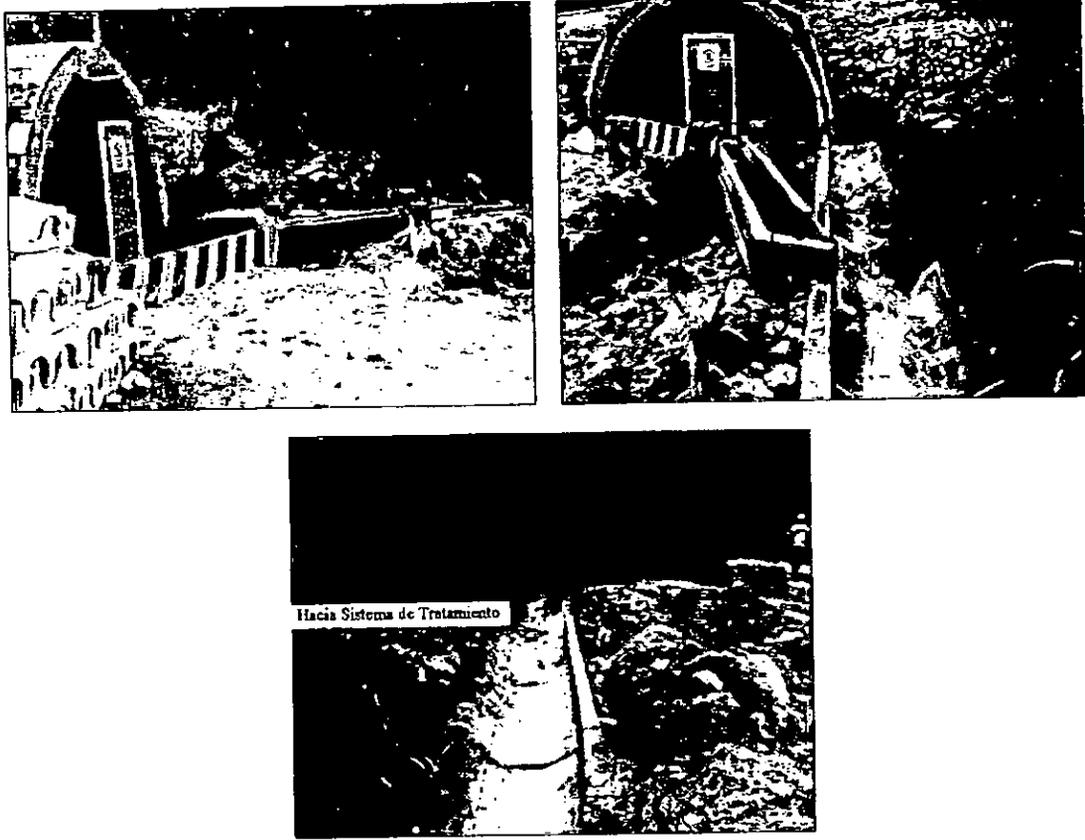
Asimismo para conducir las aguas del posible rebose del túnel se hará a través del canal en concreto que direccionará el agua a la cuneta adjunta y ésta al sistema de tratamiento de efluvios ubicado en la parte baja (Fotografía 8), sistema compuesto por tres (3) piscinas las cuales están escalonadas y revestidas en concreto, y comunicadas por canales en concreto (Fotografía 9 y 10) que poseen una malla para sólidos gruesos a la salida (Fotografía 11); éstas piscinas se encuentran en inactividad sin embargo todavía contiene aguas lluvias y efluvios de las descargas pasadas, según el Ing. Arévalo en estas piscinas crían peces que actúan como alarmas biológicas del agua. Se observó que no se están haciendo descargas efluentes dado que el nivel del agua en la última piscina no alcanza el de los cuatro (4) tubos de PVC 4" de salida.

Fotografía 8. Bocamina. Detalles de canal para el manejo del agua del acuífero.

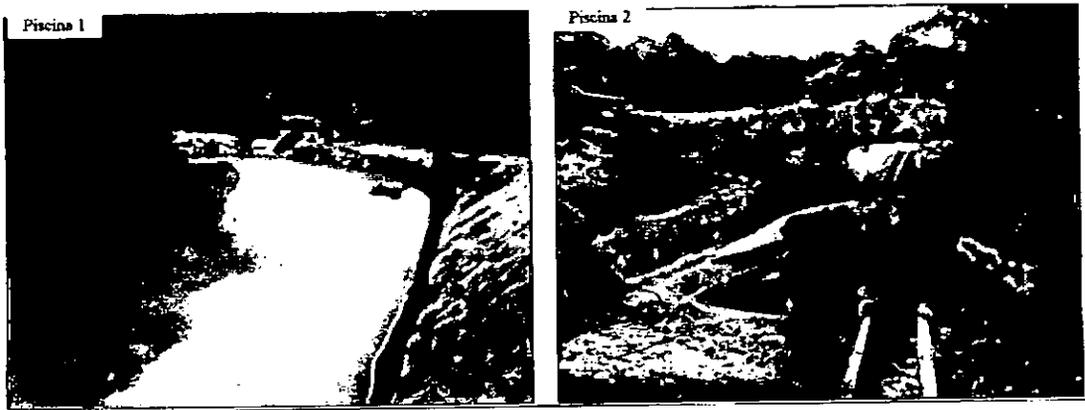
Fotografía 9. Sistema de tratamiento de efluvios. Detalle Piscinas Sedimentación 1 y 2.

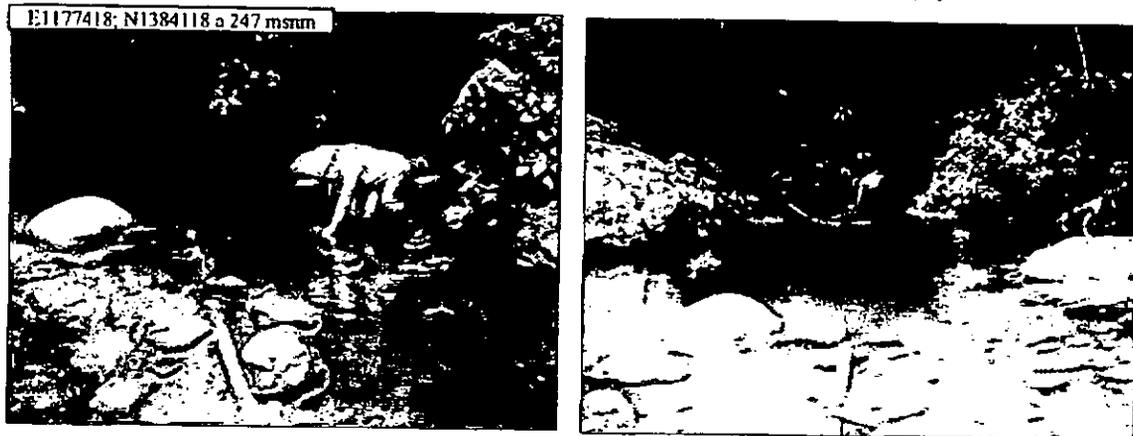
El Segundo Punto de muestreo se fijó en la quebrada que llega a la quebrada Oripayera en el punto con coordenadas E1177418; N1384118 a 247 msnm (Fotografía 15). En este punto se observó menos turbiedad en el agua que en el punto de captación, sin embargo en sus rocas y lecho se observa una película de color anaranjado que presuntamente se deba a remanentes de óxido de hierro.

**Fotografía 15. Puntos toma de muestra, quebrada que llega a la quebrada Oripayera.**

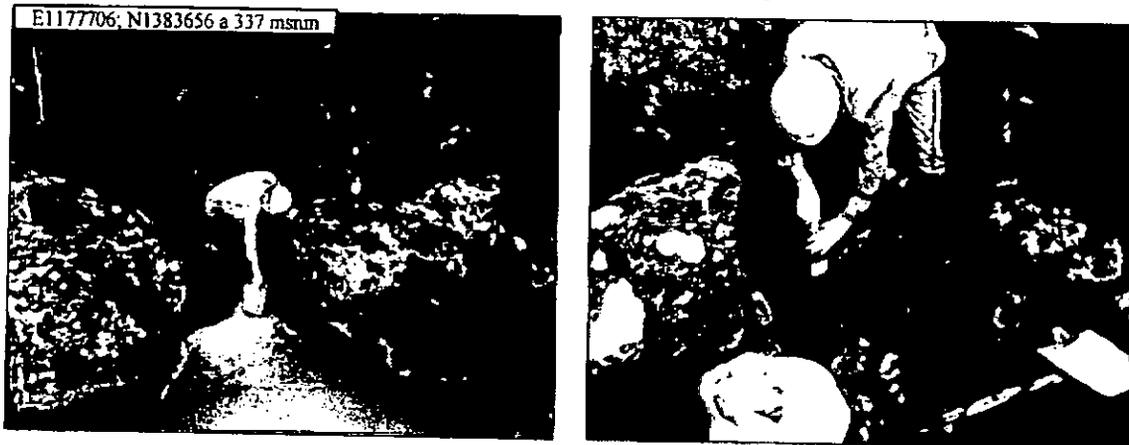
El Tercer Punto de muestreo se fijó en la quebrada Oripayera aguas arriba del área de influencia de la mina, denominada como la naciente, para determinar las condiciones iniciales de la quebrada. La muestra se tomó en el punto con coordenadas E1177706; N1383656 a 337 msnm (Fotografía 16). En este punto se observó que el agua viene con cierta turbiedad.

**Fotografía 16. Punto toma de muestra, quebrada Oripayera, aguas arriba de la mina.**

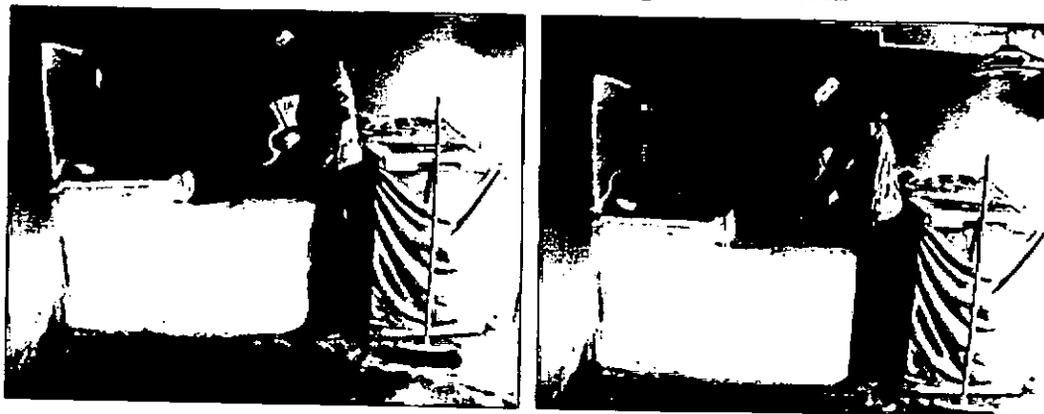
**Fotografía 17. Punto toma de muestra en el grifo de una vivienda.**

Igualmente se fijó un Cuarto Punto en una de las viviendas de la comunidad de Oripaya para determinar las condiciones con que recibe el agua los habitantes. Se tomó la muestra en uno de los grifos, en las coordenadas E1175413; N1385199 a 156 msnm (*Fotografía 17*).
