# Estación central de salvamento minero

# Salvamento minero en Polonia

O.G. "Jastrzębie Górne I"

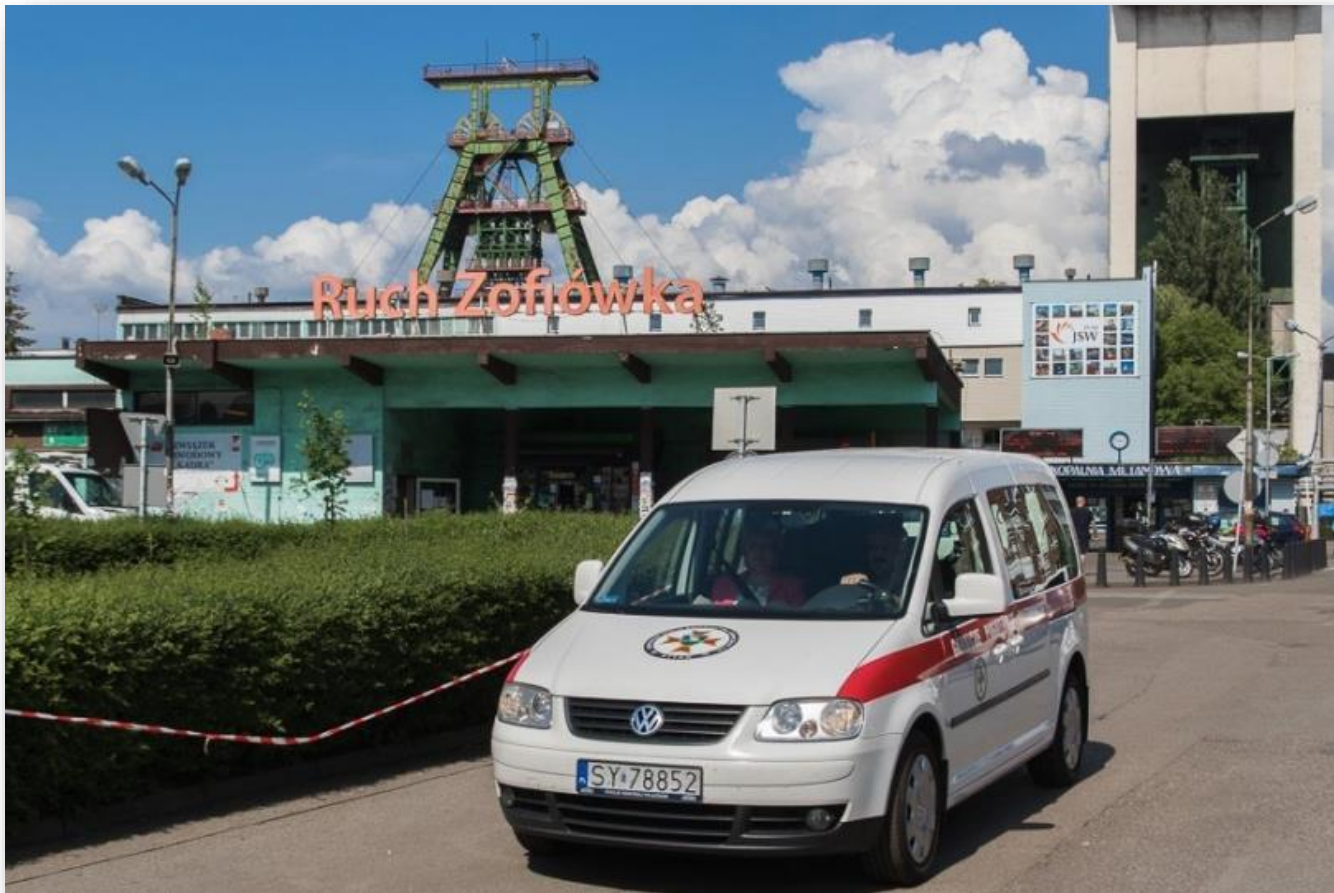
Final de la primera etapa de la operación de salvamento

Primera etapa de la operación de salvamento

B<sub>p</sub>

0,4 m

0,6 m

0,9 m

- 5 May 2018 - 10<sup>58</sup> – sacudida de masa rocosa con energía  $1,9 \times 10^8 \text{ J}$
- 5 May 2018 – inicio de las operaciones de salvamento y **retiro de 2 empleados del área en peligro**

- 5 May 2018 – determinación del área de peligro (263 empleados bajo tierra, 234 fueron evacuados)
- 5 May 2018 - 13<sup>00</sup> – dirigir a los equipos de salvamento a la base de aire fresco

- 5 May 2018 - 13<sup>30</sup> – **penetración de la excavación**, cuadrilla encuentra dos empleados desaparecidos a las 16<sup>14</sup> (a aproximadamente 150 m)

- 5 May 2018 - 21<sup>10</sup> – cuadrilla encontró al tercer empleado faltante (a 10 m al occidente de H-4)
- 6 May 2018 - 10<sup>57</sup> – cuadrilla encontró al cuarto minero (5 m al oriente de H-4)

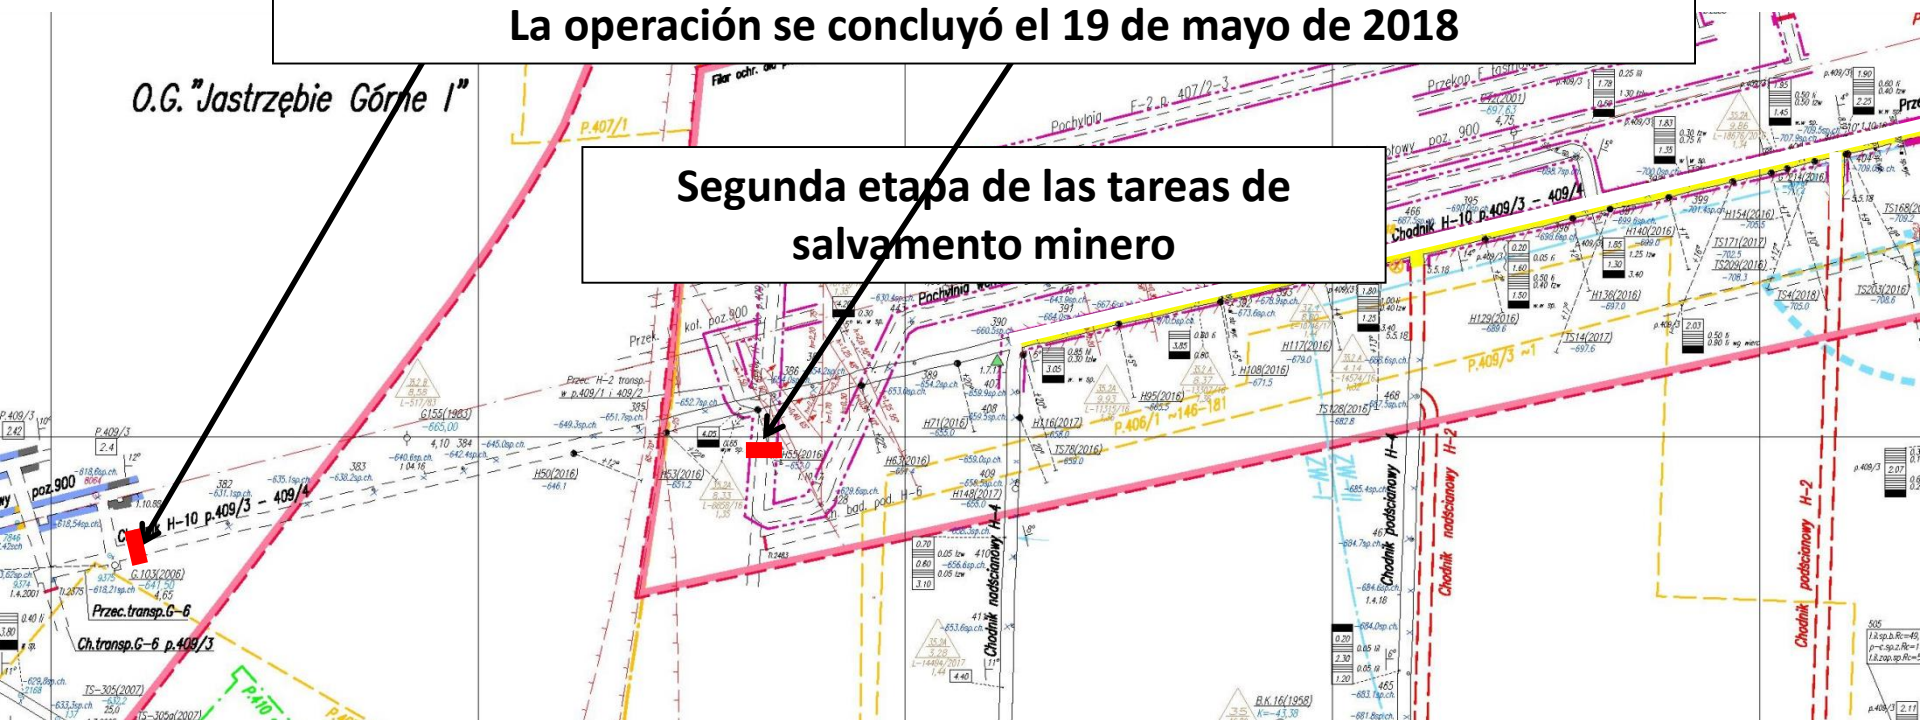
Segunda etapa de las tareas de salvamento minero

Obras relacionadas con la construcción de la presa a prueba de explosiones K-1 en H-10 y excavación en el socavón K-2 H-2.

La construcción inicia el 16/05/2018 y termina el 18/05/2018.

K-1 Explosion de presa minera

K-2 Explosión de presa minera

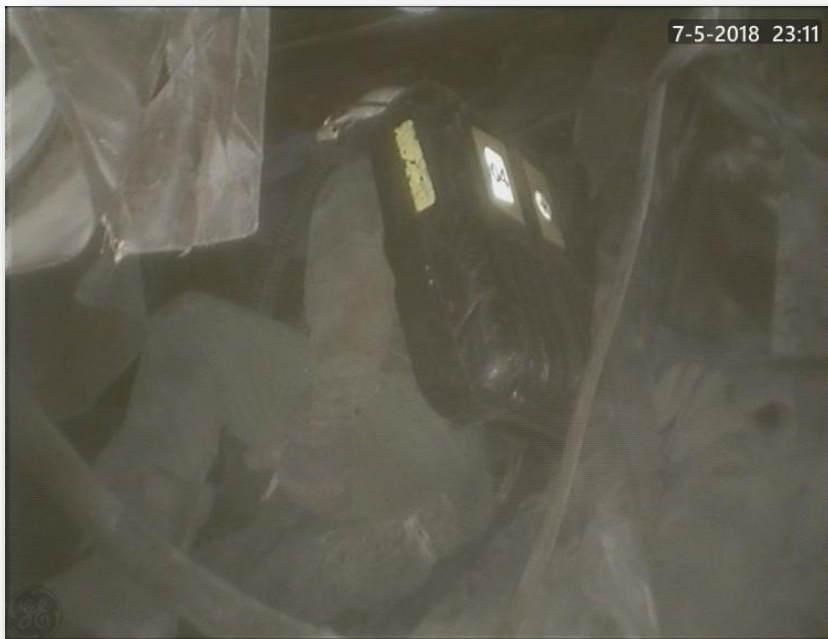
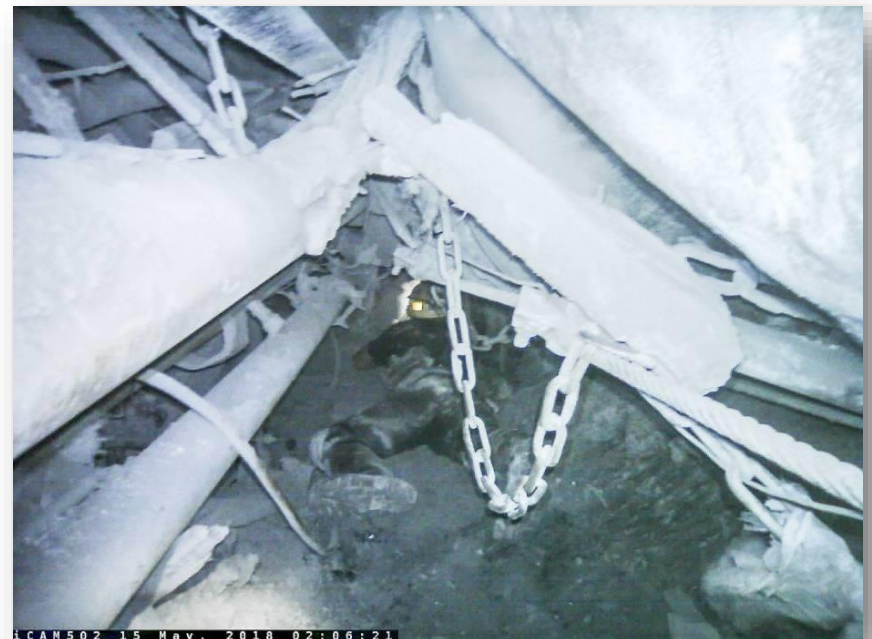
### **Dificultades durante la operación:**

- ✓ Concentración de gases en el límite de la explosión
- ✓ Atmósfera irrespirable
- ✓ Algunas secciones de las excavaciones se hicieron más angostas
- ✓ Sacudidas de masa rocosa
- ✓ Temperatura (hasta 30°C)

**Durante la primera etapa de las labores de salvamento, se asumió un alto riesgo debido a la búsqueda de empleados desaparecidos**
