AUTO PARCU No. 0507

REFERENCIA: CONTRATO DE CONCESION No. HGQB-03 (455)
TITULARES: LADRILLERA MERKAGRES DE COLOMBIA LTDA
MINERAL: ARCILLAS Y DEMAS CONCESIBLES
MUNICIPIO: EL ZULIA – NORTE DE SANTANDER
AREA: 60 HECTAREAS Y 4086 METROS CUADRADOS
FECHA DE IRNM: 02 DE NOVIEMBRE DEL 2006
ETAPA CONTRACTUAL: EXPLOTACION

3. RESULTADOS DE LA INSPECCION DE CAMPO.

ANEXO 2. Archivo Fotográfico.

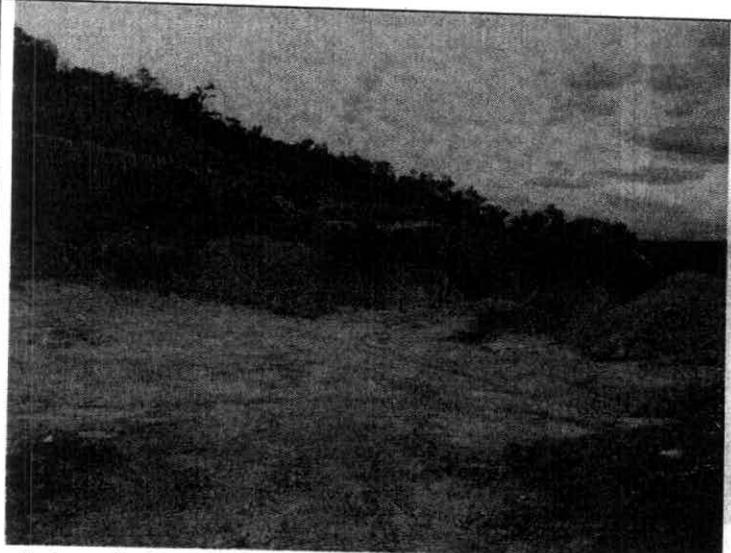
g. **Condiciones de Taludes y Bermas:** Realizado el recorrido se observaron taludes y bermas con presencia de erosión sin el adecuado control de las escorrentías no cuenta con cunetas de corona ni de piso ni canales perimetrales en los frentes de explotación, tampoco se cuenta con tanquillas de sedimentación para evitar el aumento y caída de sedimentos a las fuentes de hídricas cercanas, lo que ocasiona contaminación y deterioro el medio ambiente.

Fotografía No. 1 Extremo de frente de explotación, se observa erosión no se cuenta con canales de corona ni de piso ni canales perimetrales en patio del frente.

Se recomienda REQUERIR al titular minero para que adecue canales perimetrales y tanquillas de sedimentación para controlar la erosión generalizada de taludes e impedir que los sedimentos lleguen al drenaje principal y a su vez a los cuerpos de aguas cercanos como el Rio Zulia. **PLAZO OTORGADO:** Inmediato.

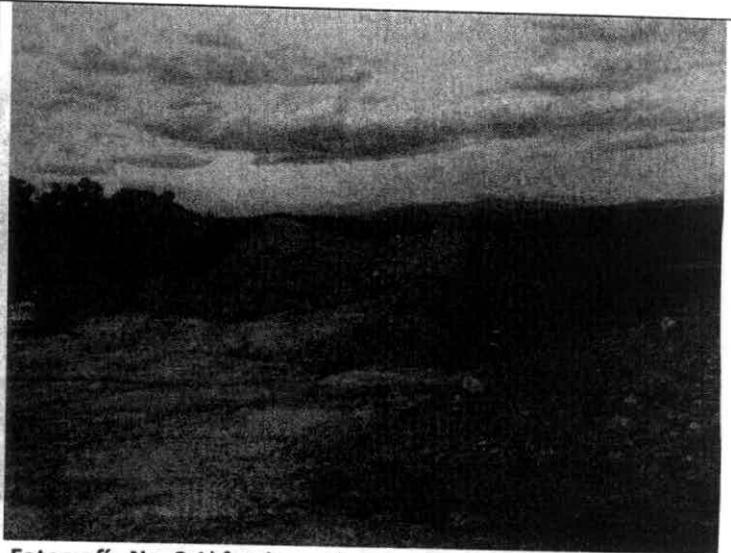
6.2 Manejo de estériles y capa vegetal: El titular minero no ha dispuesto adecuadamente la capa vegetal ni el material estéril generando daños ambientales de consideración.

Fotografía No. 2 Al fondo se observa depósito de capa vegetal y estéril en la ladera junto al frente de explotación

Se recomienda **REMITIR** al área jurídica y Corporación Autónoma Regional de la Frontera Nororiental "**CORPONOR**" para lo de su competencia, debido a que el titular minero no ha dispuesto adecuadamente la capa vegetal ni el material estéril generando daños ambientales de consideración.

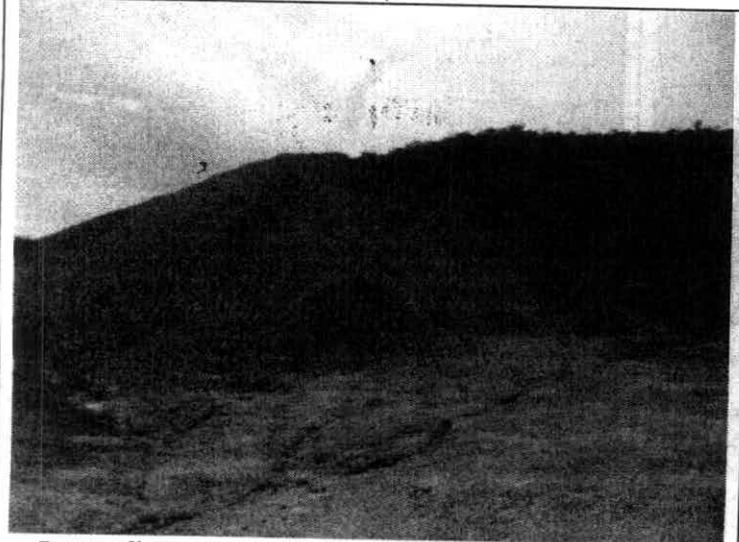
Fotografía No. 3. Acopio de mineral sin manejo de aguas de escorrentía

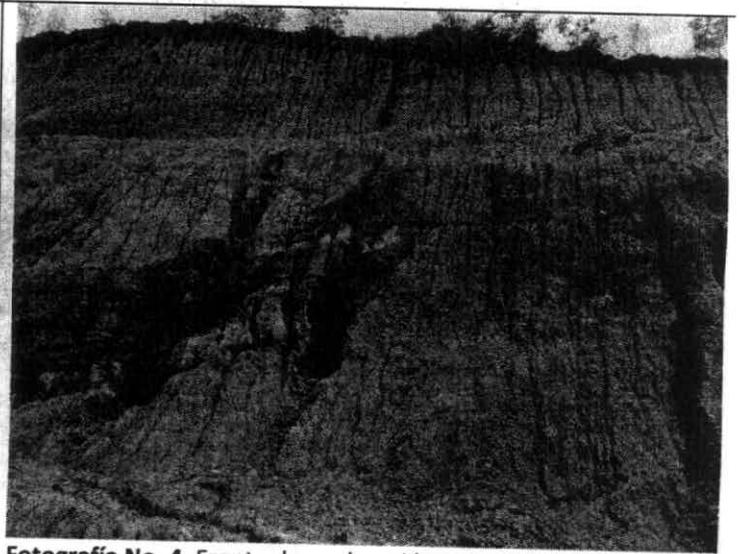
Fotografía No. 4. Frente de explotación con presencia de erosión generalizada en el frente.

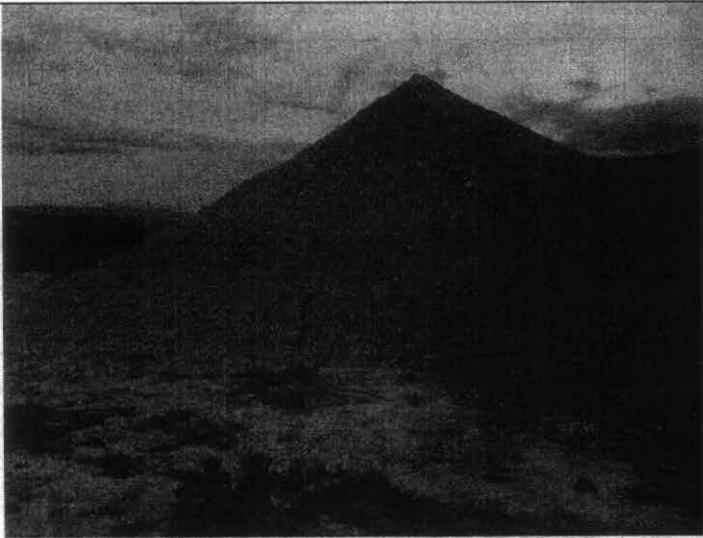
Fotografía No. 5. Acopio de mineral sin manejo de aguas de escorrentía

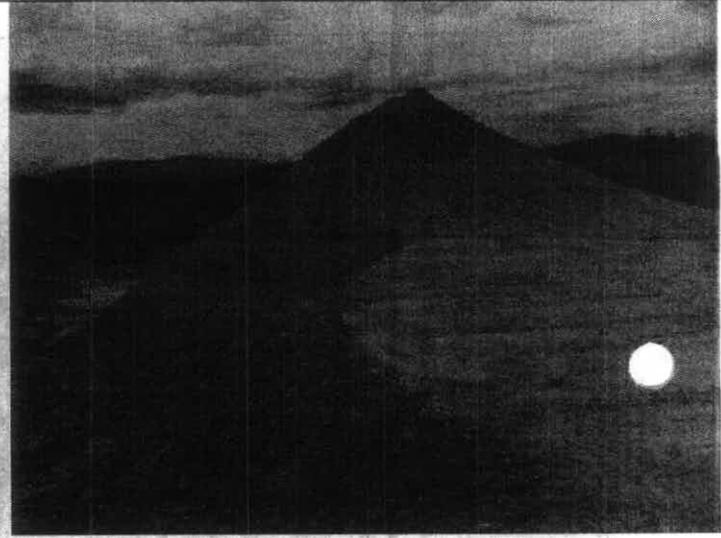
Fotografía No. 6. Acopio de mineral sin manejo

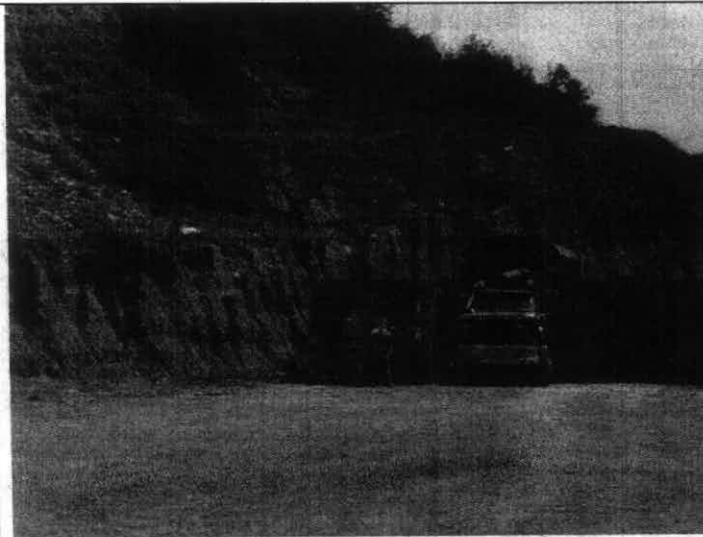
Fotografía No. 7. Área de cargue se observan taludes expuestos con presencia de erosión sin obras para el manejo de escorrentías.

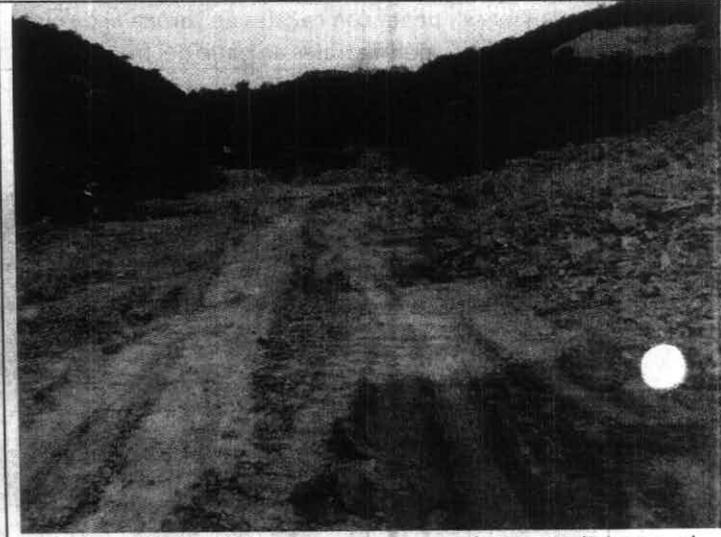
Fotografía No. 8 Vía de acceso en regulares condiciones, al frente de explotación requiere mantenimiento

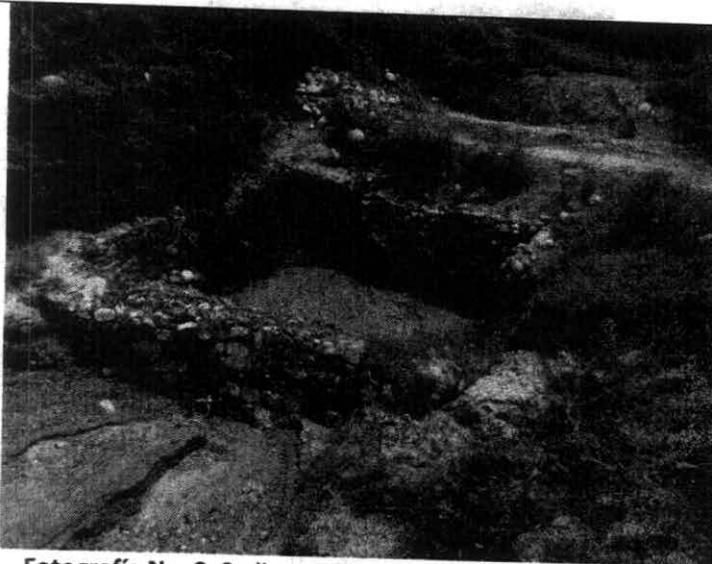
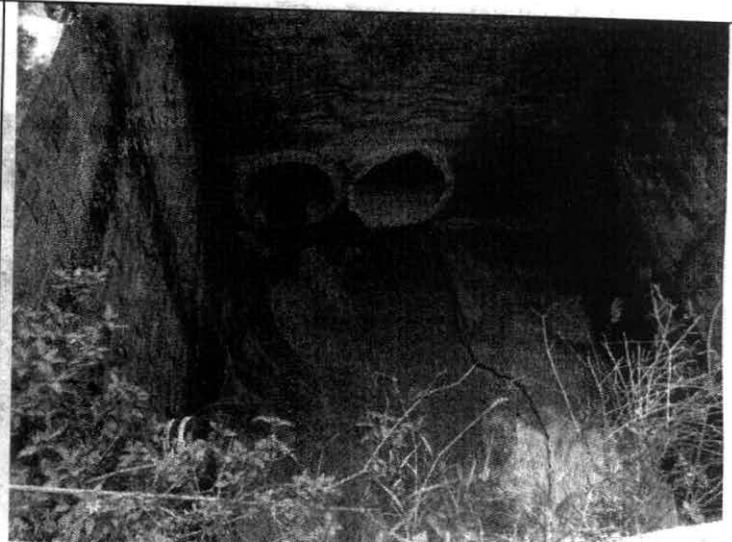
Fotografía No. 9. Sedimentadores ubicados sobre el drenaje, observase colmatadas sin mantenimiento, área intervenida sin licencia ambiental

Fotografía No. 10. Sedimentadores ubicados sobre el drenaje, observase colmatadas sin mantenimiento, área intervenida sin licencia ambiental

*Se recomienda REQUERIR al titular minero para que realice un programa de mantenimiento de los sedimentadores localizados en el drenaje principal, igualmente para que diseñe obras complementarias necesarias como canales perimetrales, sedimentadores que impidan la llegada de sedimentos al drenaje principal y por consiguiente al río Zulia. **PLAZO OTORGADO:** Tres meses*

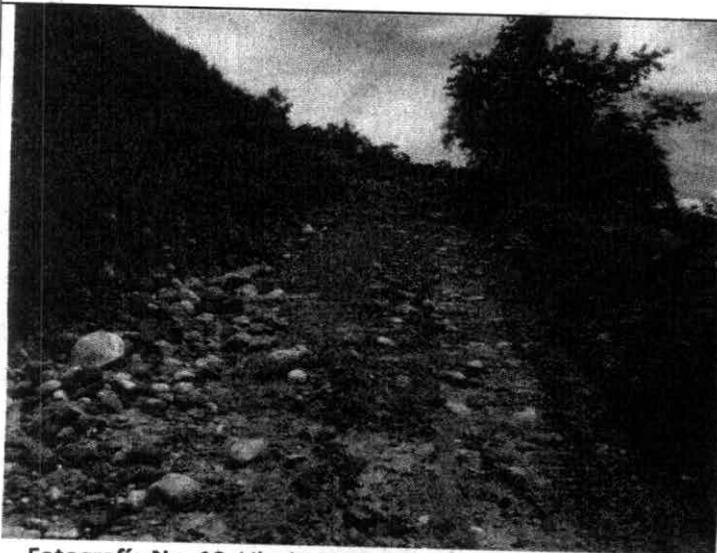
Fotografía No. 10. Vía de acceso en mal estado área hacia el frente de explotación área intervenida deberá ser recuperada.

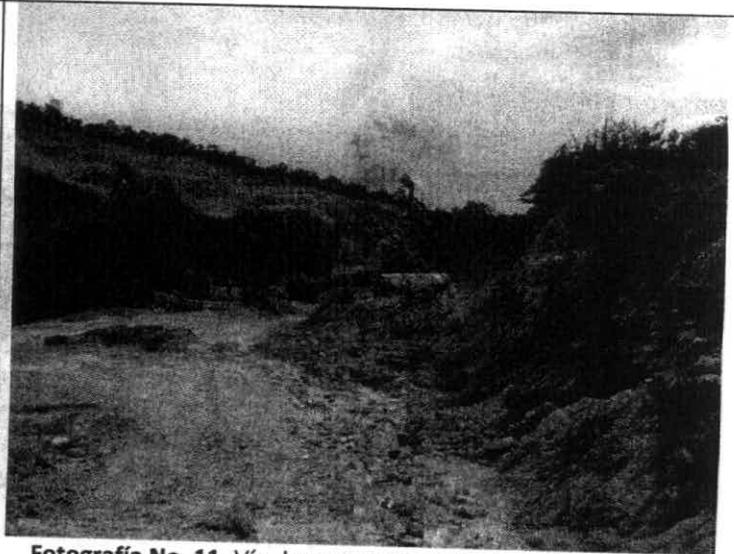
Fotografía No. 11. Vía de acceso en mal estado área hacia el frente de explotación al frente se observa área intervenida que deberá ser recuperada.

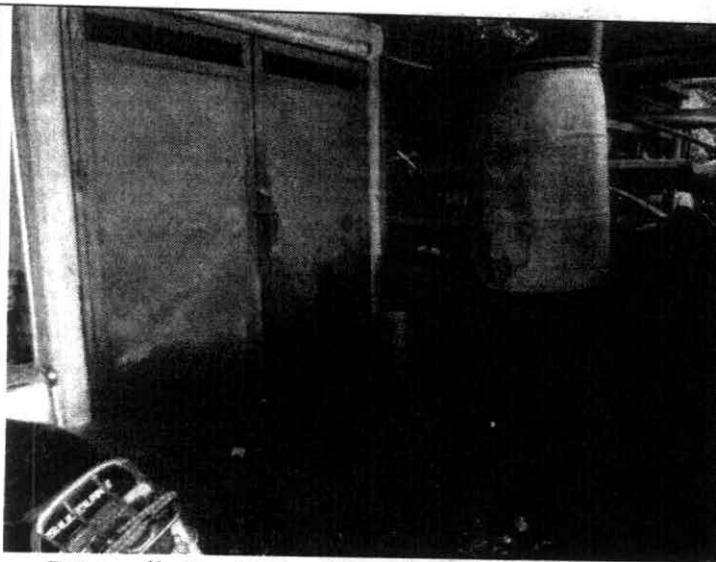
| | | Drenaje principal afectado considerablemente por la explotación | | | |
|---|---|--|---|---|---|
| | 19. | Depósito de combustible requiere adecuación de trampa para evitar fugas del mismo. | 1.372.032,31 | 1.162.268,39 | 196,45 |

c. **Estado de almacenamiento de combustibles, tolvas.** Las tolvas internas se observaron en condiciones adecuadas, se observó un despótico de combustible junto al área del casino con posibles fugas.

Fotografía No. 24 Depósito de combustible requiere trampa para evitar fugas y contaminación

Se recomienda REQUERIR al titular minero para que adecue el área de combustibles con trampa para evitar el derrame y fugas que puedan generar contaminación del medio ambiente riesgos de incendios.

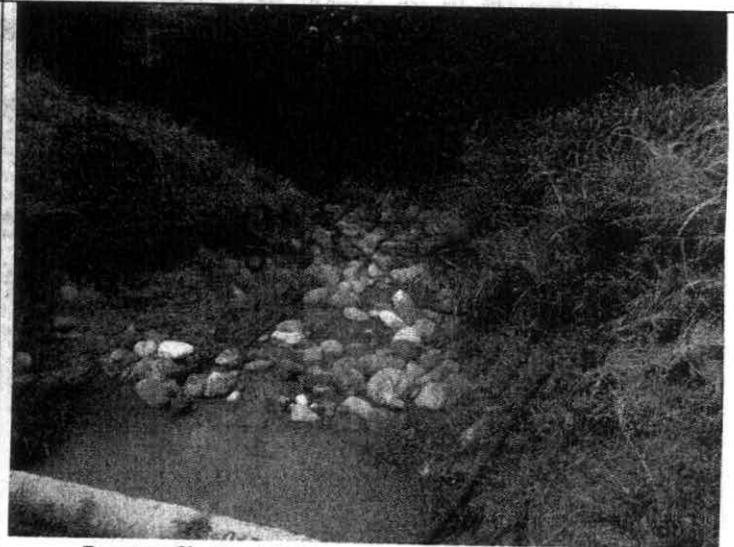
Fotografía No. 27 Drenaje aguas abajo falta de mantenimiento

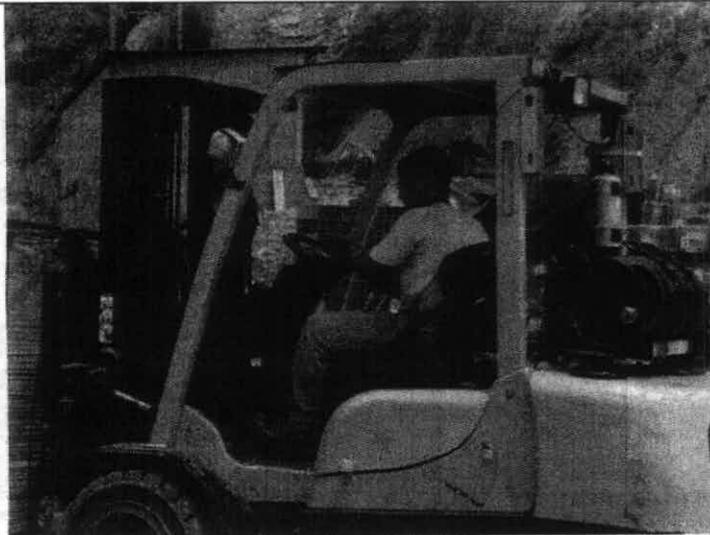
Fotografía No. 28. Trabajadores sin utilización adecuada
EPP

Fotografía No. 29. Trabajadores sin utilización adecuada
EPP

Se recomienda REQUERIR al titular minero para que realice la entrega de Elementos de Protección Personal a sus trabajadores según lo establece la reglamentación vigente, igualmente para que realice las capacitaciones sobre la utilización y vigile la utilización de dichos elementos. **PLAZO OTORGADO:** Inmediato.
