AUTO PARP No. 616

REFERENCIA	CONTRATO DE CONCESIÓN No. JC7-09591 (L. 685)
TITULAR MINERO	JOSÉ ALEX PINCHAO CAICEDO
MINERAL	MATERIALES DE CONSTRUCCIÓN
ÁREA	1,0666 HECTÁREAS (Sistema de Georreferenciación MAGNA-SIRGAS)
FECHA FIRMA	29/10/2009
FECHA REGISTRO MINERO	27/11/2009
ETAPA CONTRACTUAL	TERMINADO POR CADUCIDAD
DEPARTAMENTO	NARIÑO
MUNICIPIO	CONTADERO
CLASIFICACIÓN DE LA MINERIA	PEQUEÑA MINERÍA

**INSPECCIÓN DE RECIBO DE ÁREA REALIZADA AL ÁREA DEL TITULO
MINERO No JC7-09591**

IV-PARP-113-JC7-09591-24

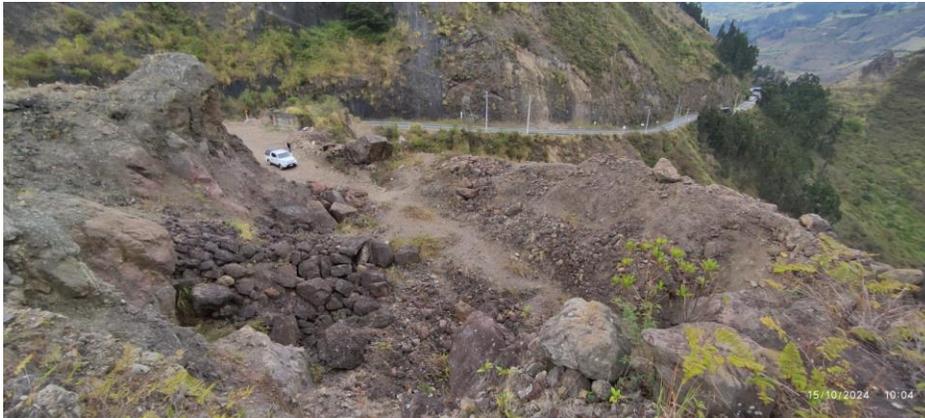
Fig. 2. Sector de explotación en estado de abandono.

Punto No. 1: *Se evidencia antigua intervención de un frente de explotación para extraer grava de cantera, con las siguientes dimensiones: 15 m de alto por 20 m de ancho y una pendiente irregular de 80 grados, como resultado de la explotación antitécnica implicó en un talud único parcialmente inestable en estado de abandono, dentro del cual se pueden generar desprendimientos no*

controlados de material en la zona de influencia del proyecto en mención.

*5. Evaluar las características mecánicas del terreno, y realizar un estudio de taludes dentro de la zona de interés, teniendo en cuenta el carácter geológico estructural preferente del título minero esto con el fin de eliminar el riesgo de caída de rocas hacia el sector del acantilado, así como evitar daños en la vía pavimentada El Pedregal – San Juan; por lo anterior se deberá implementar el método de terraceo para estabilización de talud, conocido como construcción de bermas escalonadas, método utilizado para controlar la erosión, aumentar el factor de seguridad y facilitar el establecimiento de la vegetación. **Plazo 90 días.***

*6. Restablecer la cobertura vegetal de la vegetación nativa dentro del sector ya explotado el cual se encuentra en estado de abandono. **Plazo 90 días.***

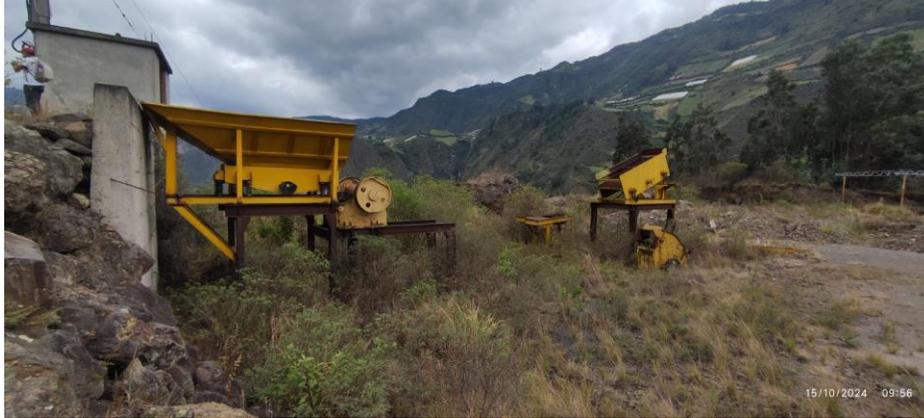
Fig. 4. Montaje inactivo, en estado de abandono

Punto No. 2: *Junto al área de explotación se identifica un sector el cual se encuentra cercado con el talud explotado, rocas y un portón de color verde, donde se evidencia montaje de trituración en estado de abandono dentro de las coordenadas:*

*3. Desmantelar y retirar del polígono minero el montaje de trituración ubicado en las coordenadas Lat: 0.92843, Lon: 77.49181, Alt.: 2393, así mismo se deberá demoler la caseta de control ubicada en las coordenadas Lat.: 0.92828, Lon.: 77.49206, Alt.: 2391 junto a la planta trituradora abandonada; se deberán retirar los residuos y material sobrante de las labores de desarmado y demolición requerida para la obtención de un recibo de área a conformidad. **Plazo 60 días.***

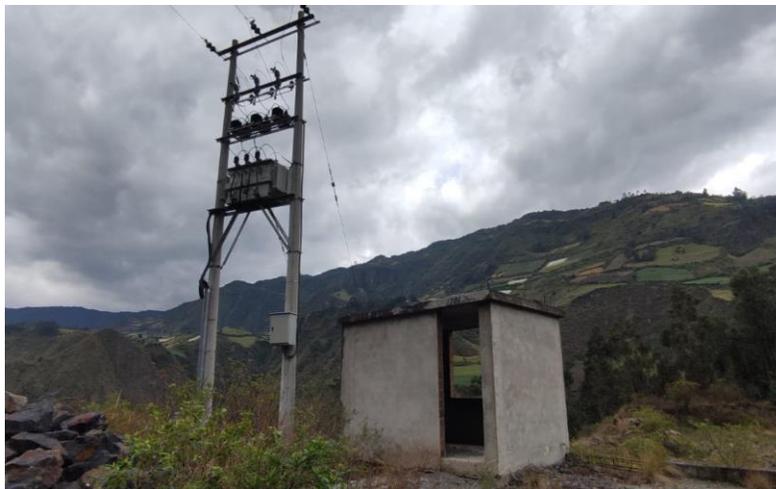
Fig. 5. Cabina de control trituración, en estado de abandono

Punto No. 3: Se identifica infraestructura en concreto, como cabina de control y transformador, sin actividad minera en estado de abandono.

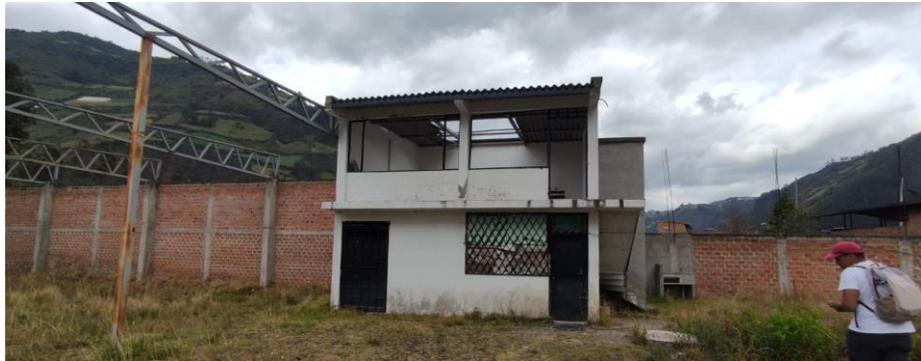
Fig. 6. Campamento, en estado de abandono

Punto No. 4: Se identifica edificación en concreto tipo campamento en estado de abandono dentro de las coordenadas:

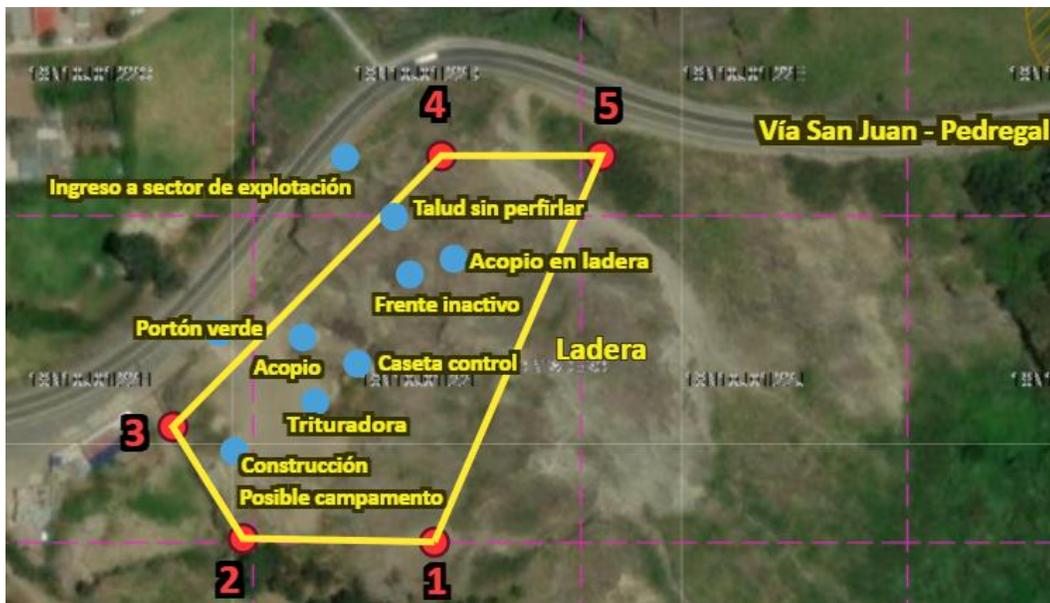
Fig. 7. Grafica de puntos tomados en visita recibo de área – Visor ANM

Durante el desarrollo de la inspección se realizó el geoposicionamiento satelital de los puntos de control. Las coordenadas de dichos puntos y su descripción se especifican en la siguiente Tabla, igualmente se anexa un plano a escala adecuada mostrando la ubicación de dichos puntos (ver anexo 2 Plano).

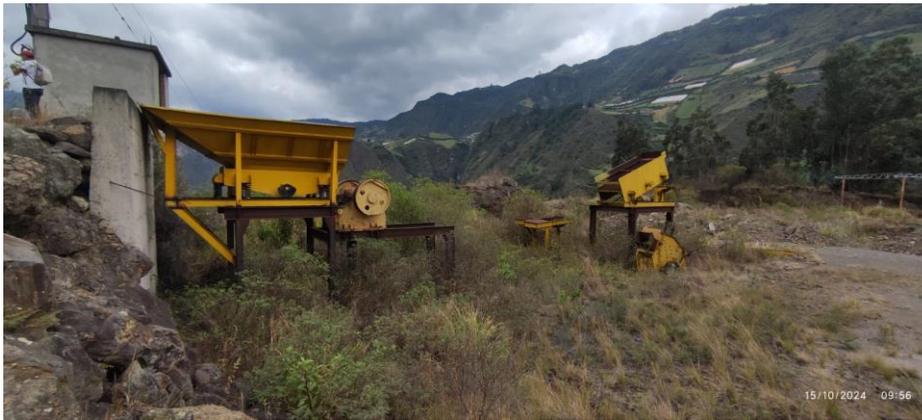
Fig. 4. Montaje inactivo, en estado de abandono

Punto No. 2: Junto al área de explotación se identifica un sector el cual se encuentra cercado con el talud explotado, rocas y un portón de color verde, donde se evidencia montaje de trituración en estado de abandono dentro de las coordenadas:

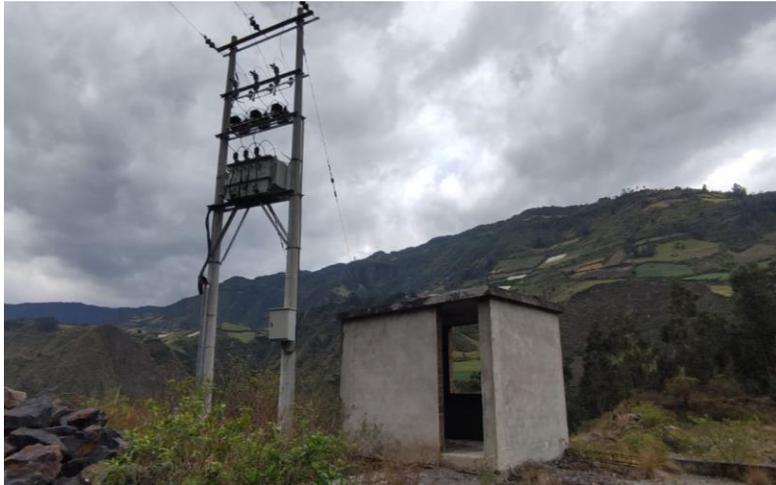
Fig. 5. Cabina de control trituración, en estado de abandono

Punto No. 3: Se identifica infraestructura en concreto, como cabina de control y transformador, sin actividad minera en estado de abandono.

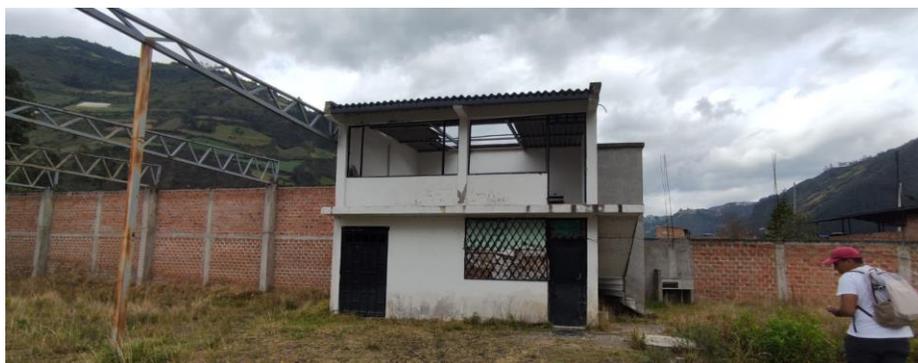
Fig. 6. Campamento, en estado de abandono

Punto No. 4: Se identifica edificación en concreto tipo campamento en estado de abandono dentro de las coordenadas:

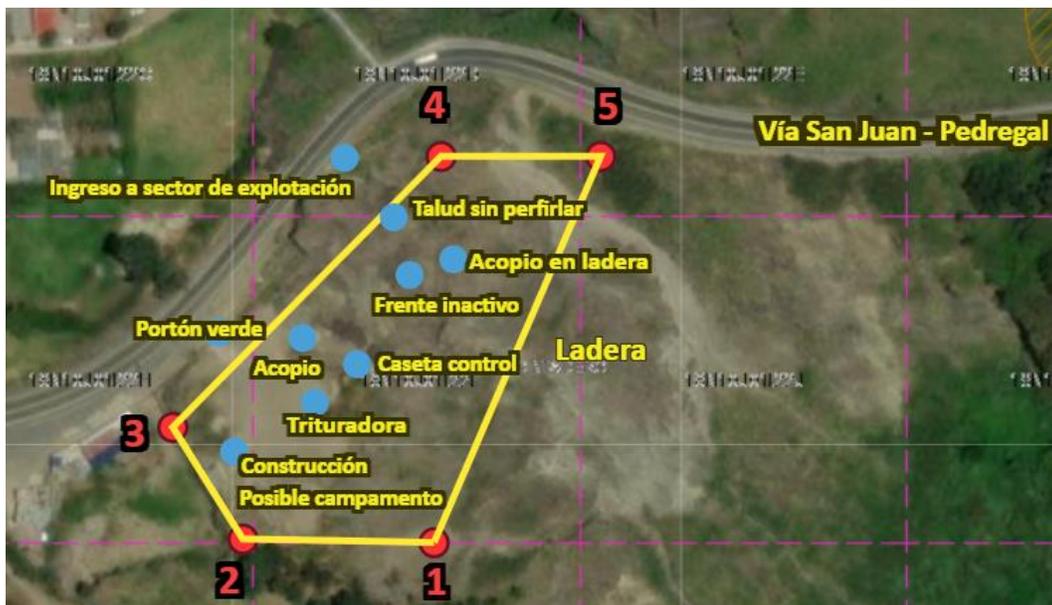
Fig. 7. Grafica de puntos tomados en visita recibo de área – Visor ANM

Durante el desarrollo de la inspección se realizó el geoposicionamiento satelital de los puntos de control. Las coordenadas de dichos puntos y su descripción se especifican en la siguiente Tabla, igualmente se anexa un plano a escala adecuada mostrando la ubicación de dichos puntos (ver anexo 2 Plano).

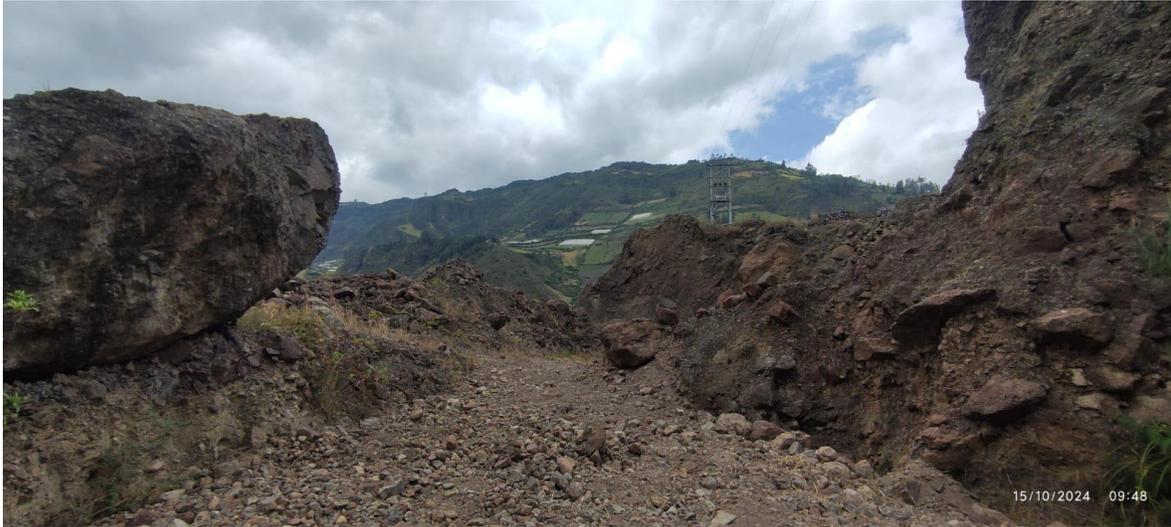
Vía de ingreso al sector de explotación.

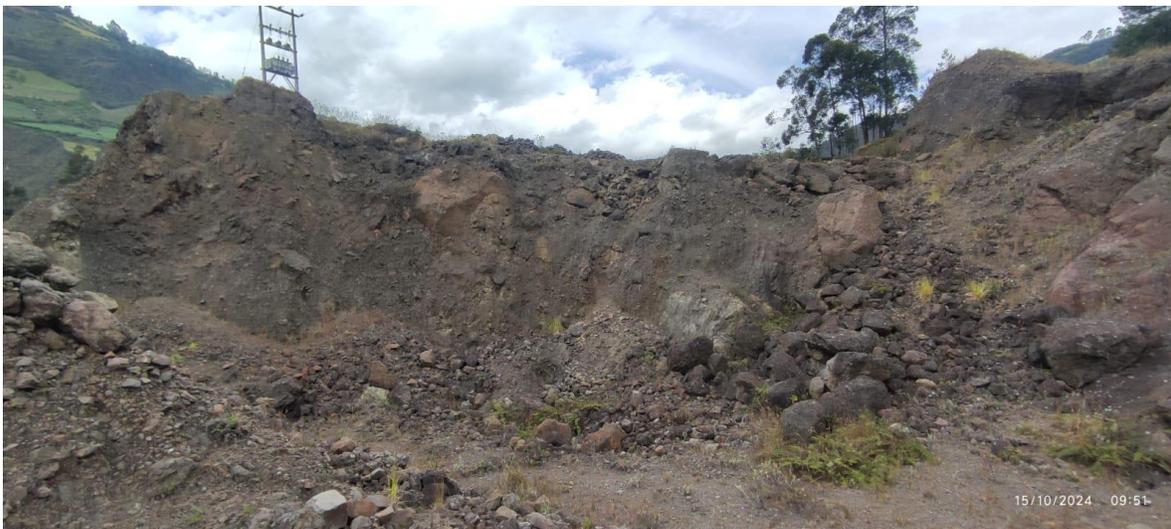
Talud único explotado, en estado de abandono.

5. Evaluar las características mecánicas del terreno, y realizar un estudio de taludes dentro de la zona de interés, teniendo en cuenta el carácter geológico estructural preferente del título minero esto con el fin de eliminar el riesgo de caída de rocas hacia el sector del acantilado, así como evitar daños en la vía pavimentada El Pedregal – San Juan; por lo anterior se deberá implementar el método de terraceo para estabilización de talud, conocido como construcción de bermas escalonadas, método utilizado para controlar la erosión, aumentar el factor de seguridad y facilitar el establecimiento de la vegetación. **Plazo 90 días.**

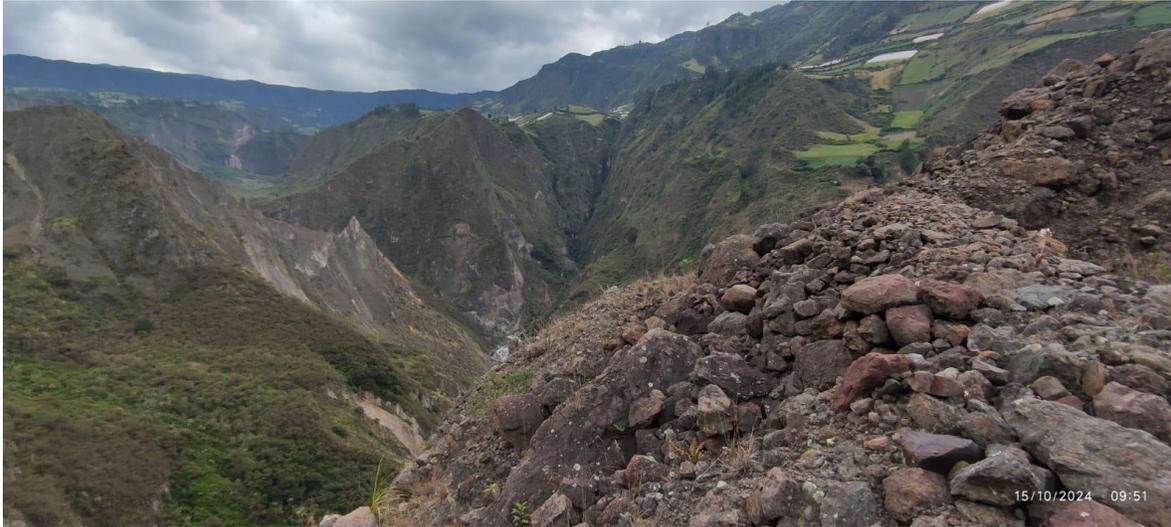
Material de construcción acopiado sobre acantilado talud.

*4. Retirar todo el Material de Construcción (grava de cantera) acopiado dentro del polígono minero **JC7-09591**, el cual se encuentra ubicado en el patio de maniobras en las coordenadas Lat: 0.92836, Lon :77.49203, Alt :2393, así como también neumáticos, láminas de zinc, y restos de elementos no identificados. **Plazo 60 días.***

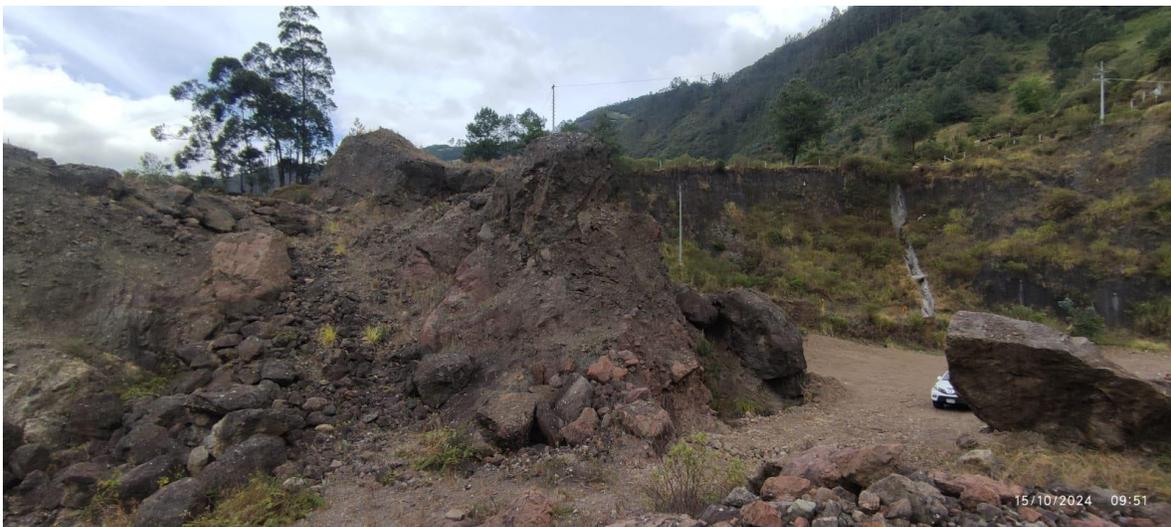
Talud irregular en estado inactivo.

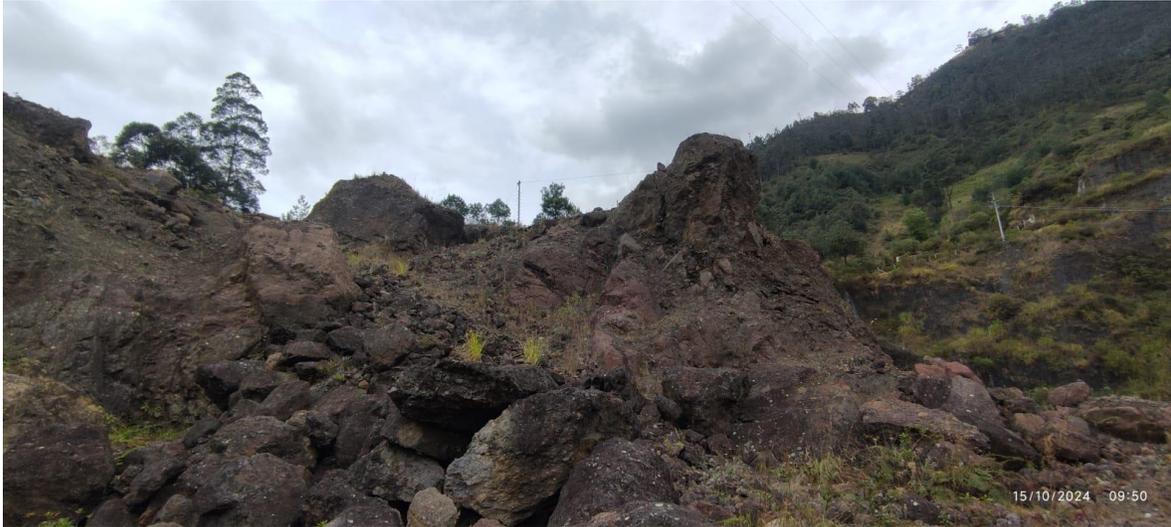
Sector explotado en estado inactivo.

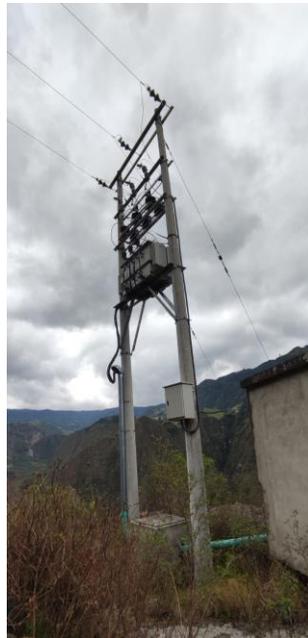
Transformador mina.

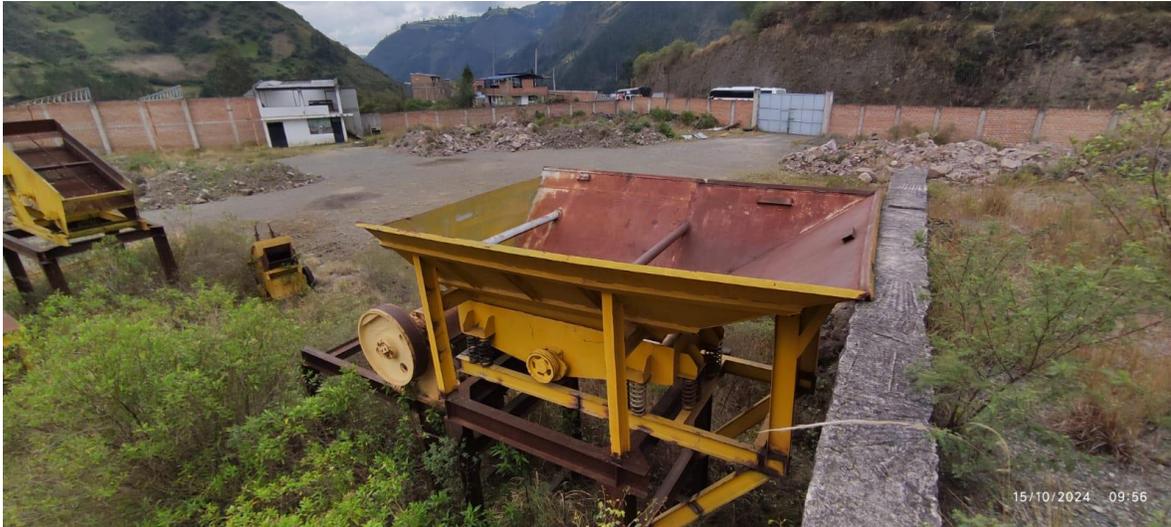
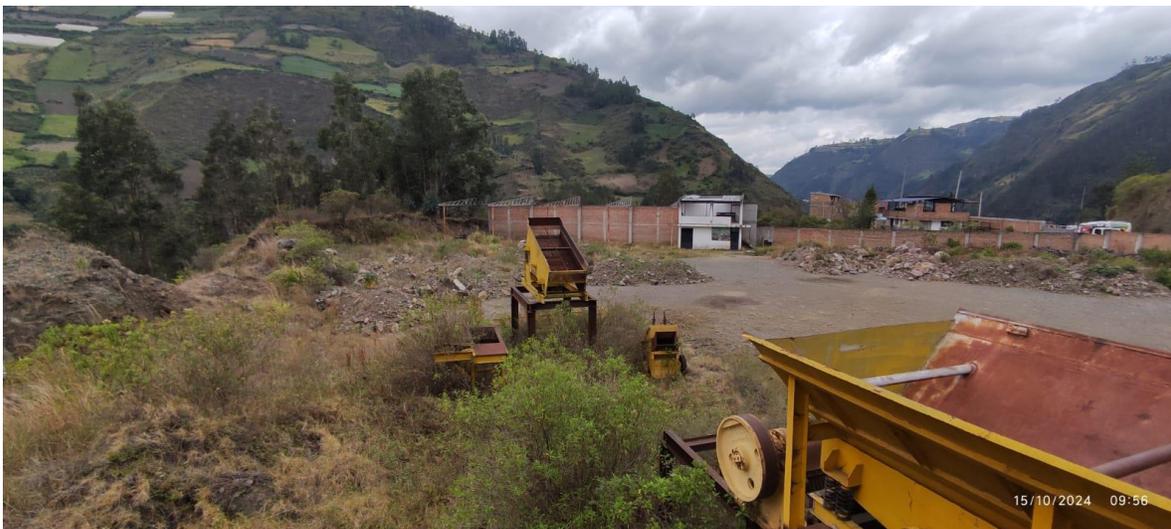
Montaje trituración, sin actividad minera.

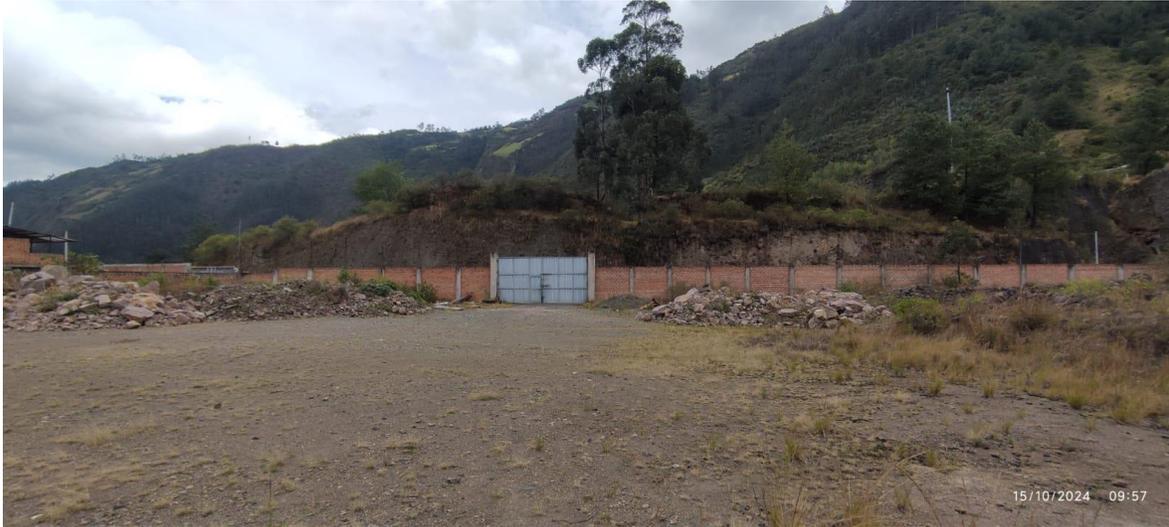
Patio de maniobras, sin actividad minera, material acopiado.

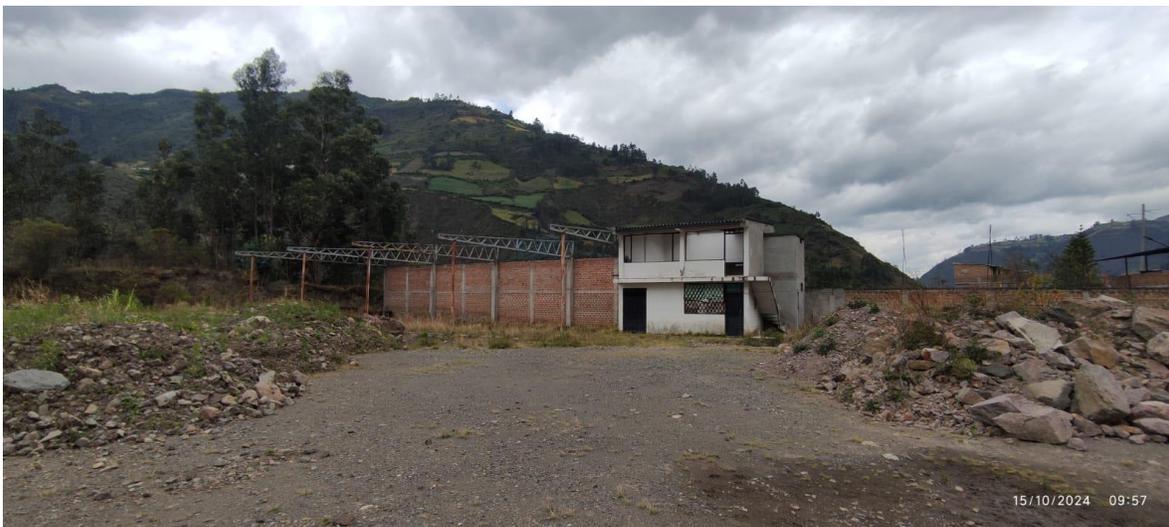
Infraestructura dentro del polígono minero, en estado de abandono.

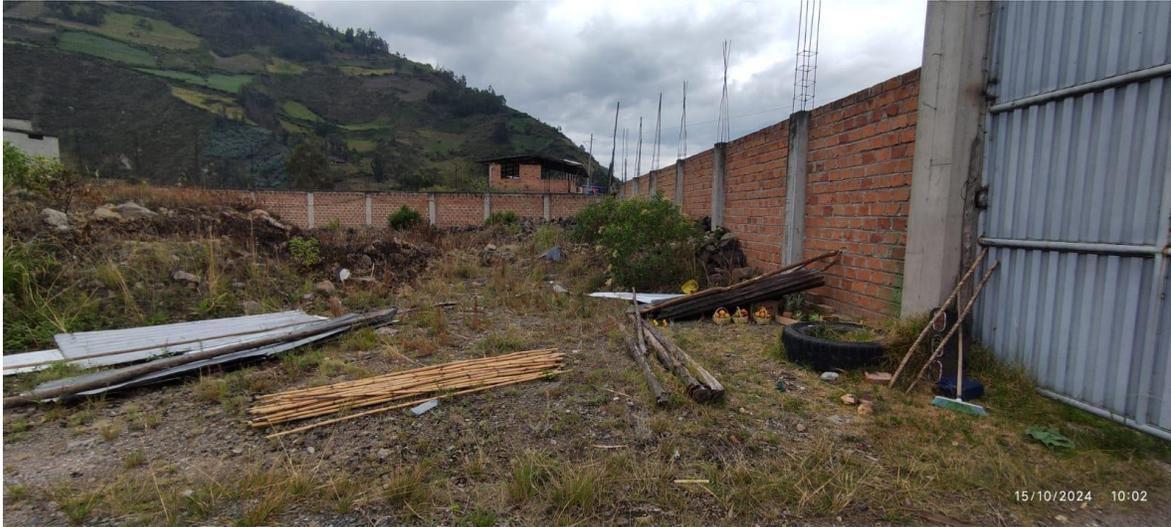
Neumáticos, láminas de zinc, y restos de elementos no identificados.
