**INFORME TECNICO DE INSPECCION DE
SEGUIMIENTO Y CONTROL**

**INFORME DE INSPECCION TÉCNICA DE SEGUIMIENTO Y CONTROL
REALIZADA AL ÁREA DEL CONTRATO No. 1019-15**

INFORME PARN-015-PJBC-2016

REFERENCIA:	CONTRATO DE CONCESION No.1019-15
TITULAR:	RAFAEL IGNACIO JIMENEZ SANCHEZ.
MINERAL:	RECEBO.
ÁREA DEL TITULO:	3 HECTAREAS. Y 4.402 METROS CUADRADOS
DEPARTAMENTO:	BOYACA.
MUNICIPIO:	SOTAQUIRA.
VEREDA:	EL MORAL.
FECHA DE RMN:	18 DE JUNIO DE 2014.
ETAPA CONTRACTUAL:	EXPLOTACION
FECHA DE LA INSPECCION:	08 DE ABRIL DE 2016.

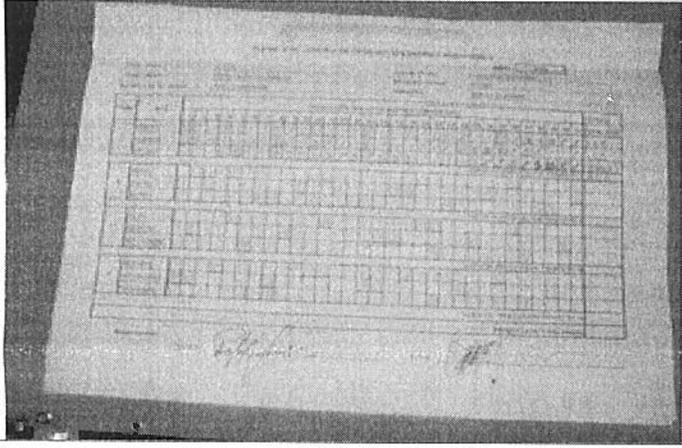
FOTOGRAFIA 1	DESCRIPCIÓN

Control Diario de Producción.
FOTOGRAFIA 2	DESCRIPCIÓN

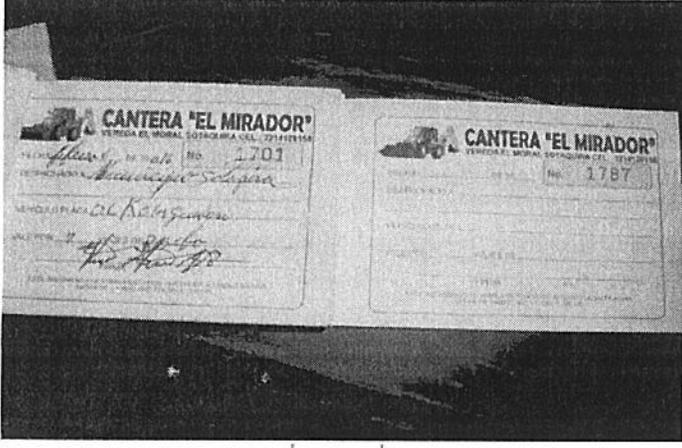
Recibo por viaje despachado

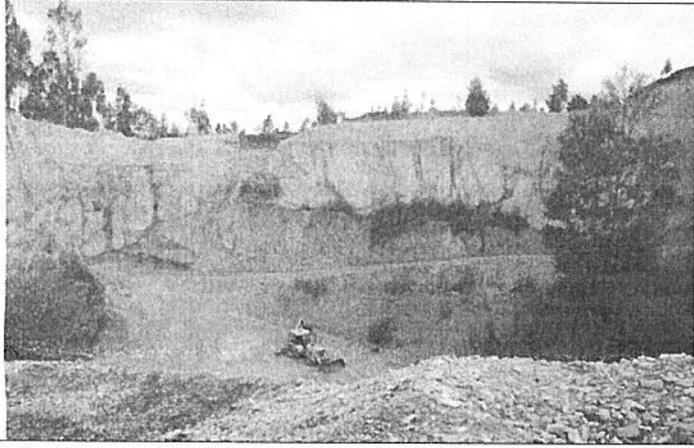
FOTOGRAFIA 1	DESCRIPCIÓN

i. Condiciones de Taludes y Bermas: Se observa una terraza con altura de aproximadamente 11 metros la cual se avanza hacia abajo, se observa estable con un ángulo de talud de 70°.

8.4 Se tiene un frente activo sobre una terraza de aproximadamente 11-12 metros de altura la cual se observa estable, la cual no cumple con las medidas proyectadas en el PTO.

<p>Panorama Frente Activo.</p> <p>Coordenadas:</p> <p>Norte = 1.125.648 Este = 1.091.098 Altura = 2.699 m.s.n.m.</p>

8.7 Se recomienda continuar bajando la terraza y dar cumplimiento a los diseños proyectados en el Programa de Trabajos y Obras (PTO).

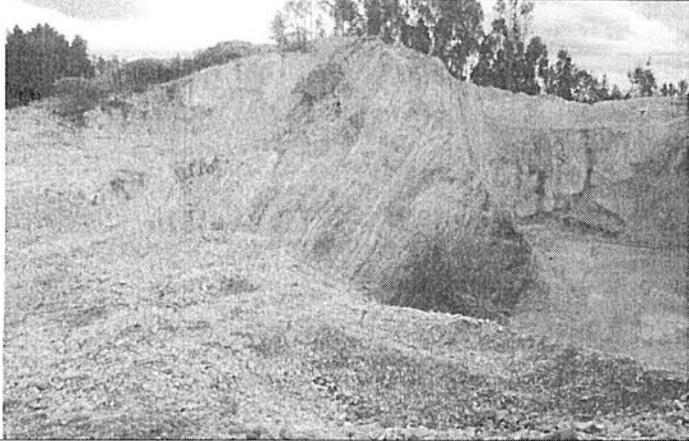
<p>Avance de Frente Activo.</p> <p>Coordenadas:</p> <p>Norte= 1.125.625 Este= 1.091.020 Altura = 2.711 m.s.n.m.</p>

8.8 Se recomienda continuar con el avance de la explotación hacia el norte y este y mantener el frente inactivo en el sector sur del área donde se localiza el camino de acceso a la casa de una finca vecina; se observó señalizada y cerca de alambre de púas y reforestada de igual forma se evidencia una terraza reforestada con plantas de eucalipto la cual se recomienda mantener.

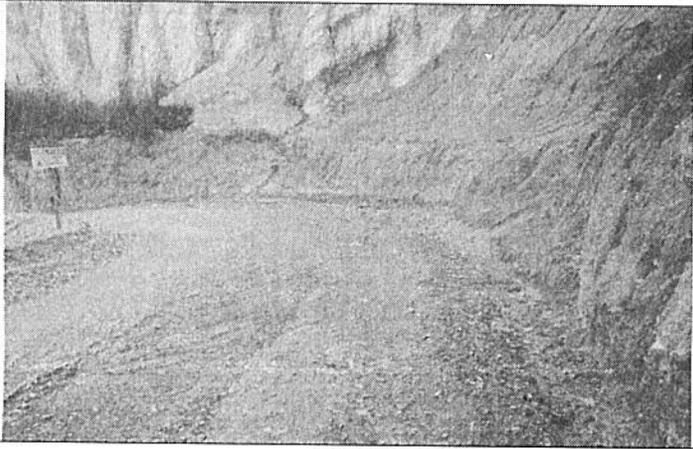
FOTOGRAFIA 1	DESCRIPCIÓN

6.3 Condiciones de drenaje y desagüe: En la vía de acceso y el patio se tienen cunetas y canales perimetrales con las cuales se conducen las aguas lluvias a un pozo que se localiza en la cota más baja del patio; estas aguas se filtran.

<p>Cuneta Vía.</p> <p>Coordenadas:</p> <p>Norte = 1.125.616 Este = 1.091.080 Altura = 2.708 m.s.n.m.</p>
FOTOGRAFIA 2	DESCRIPCIÓN

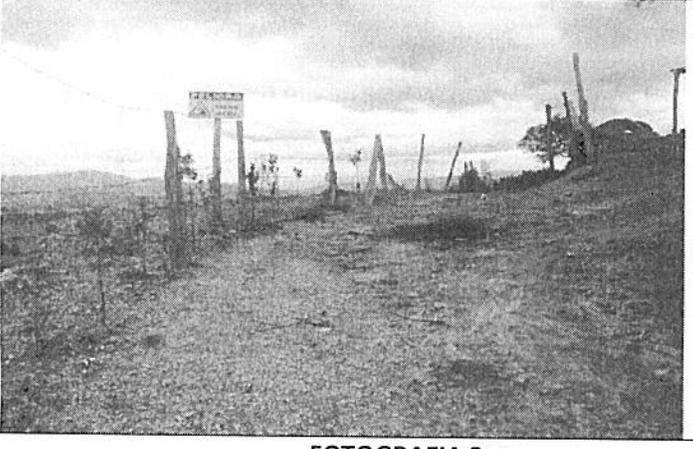
<p>Camino para Finca Vecina.</p> <p>Coordenadas:</p> <p>Norte= 1.125.574 Este= 1.091.082 Altura = 2.734 m.s.n.m.</p>
FOTOGRAFIA 3	DESCRIPCIÓN

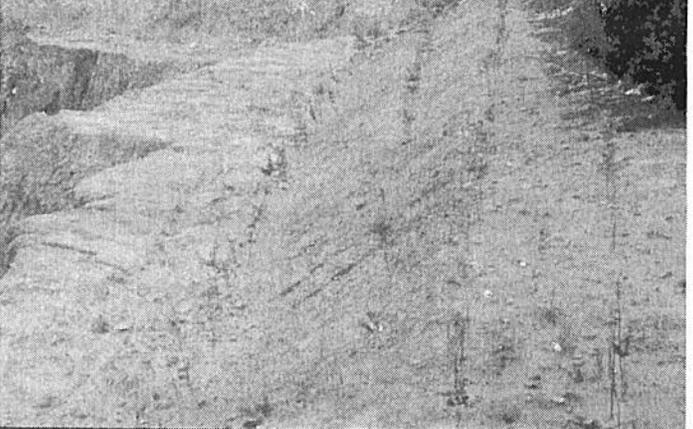
<p>Terraza Reforestada.</p> <p>Coordenadas:</p> <p>Norte= 1.125.590 Este= 1.091.102 Altura = 2.725 m.s.n.m.</p>
