**VICEPRESIDENCIA DE SEGUIMIENTO, CONTROL Y SEGURIDAD MINERA**  
**GRUPO DE PROYECTOS DE INTERES NACIONAL**

**AUTO VSC – 017**

| <b>REFERENCIA:</b> | <b>CONTRATO DE CONCESIÓN – PROYECTO ZIPAQUIRÁ</b> |
| <b>ASUNTO:</b> | <b>ACOGES Y PONES EN CONOCIMIENTO DEL TITULAR MINERO EL INFORME DE VISITA No. VSC - 001 DEL 3 DE ENERO DE 2025.</b> |

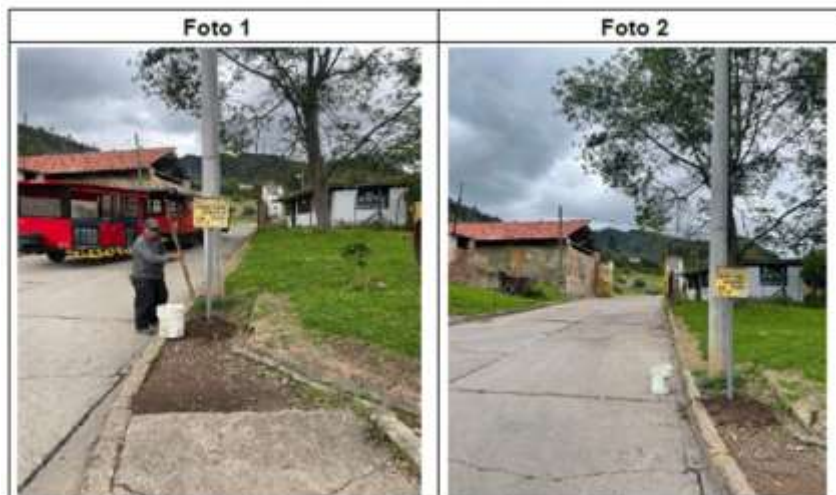
**Registro Fotográfico De Instalación**

**“COLSALMINAS LIMITADA EN REORGANIZACIÓN,** adquirió señalización acorde y se ubicó en lugares estratégicos con información clara y pertinente, para canalizar y regular el tránsito de vehículos y peatones.”

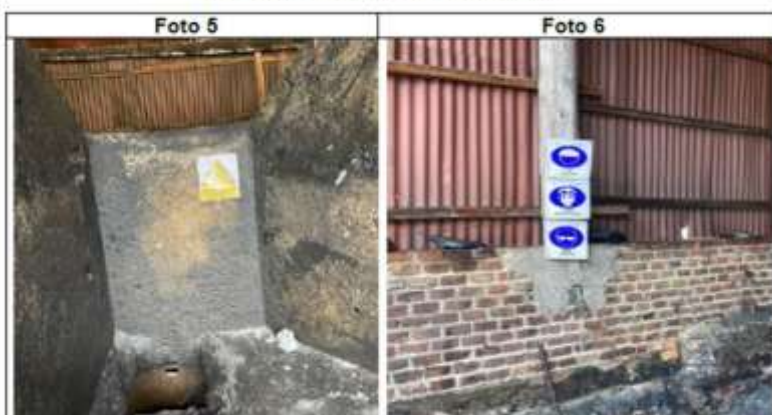
**Registro fotográfico de Señalización**

*“COLSALMINAS LIMITADA EN REORGANIZACIÓN, como medida de control indica a la autoridad minera, sobre la instalación de señalización en el área del molino, con el fin de reducir el riesgo de posibles lesiones.”*

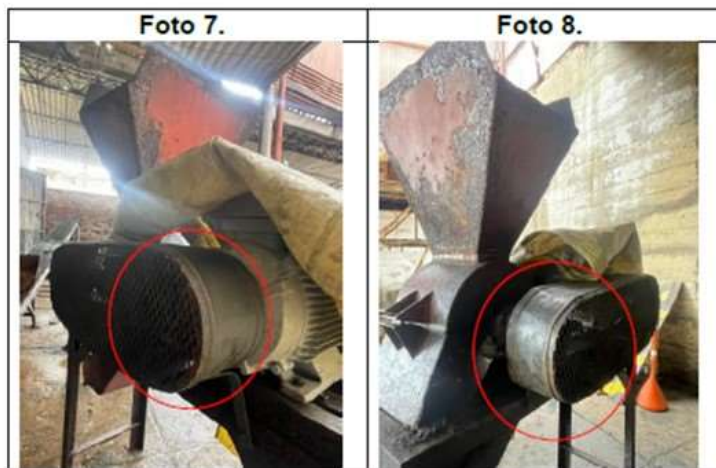
Registro fotográfico de instalación de correas

**“COLSALMINAS LIMITADA EN REORGANIZACIÓN,** una vez identificado lo solicitado se realiza gestión y se instala la protección a las correas del motor del molino.”

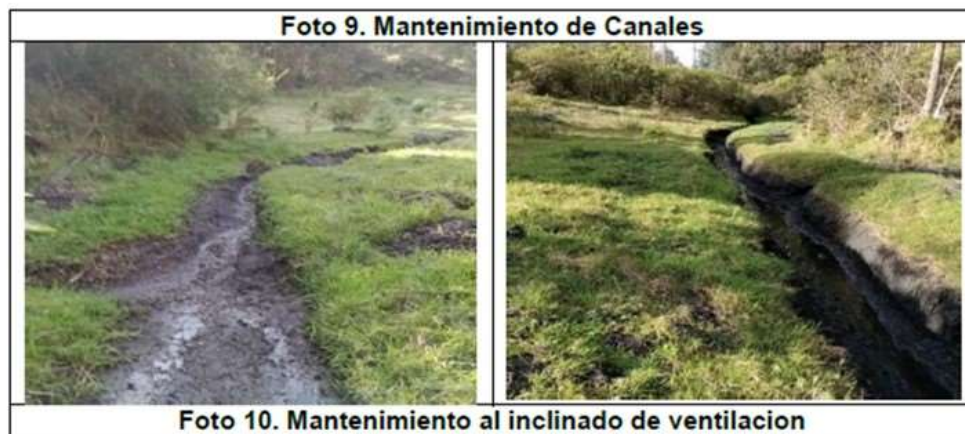
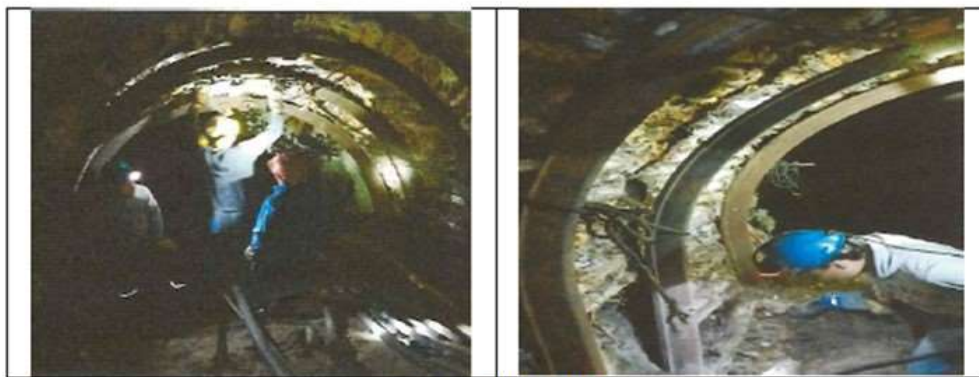
**“COLSALMINAS LTDA EN REORGANIZACIÓN**, para el caso de escorrentías de agua en superficie se efectúan actividades de limpieza y mantenimiento de canales retirando exceso de vegetación, agua y sedimentos, aumentando de esta forma la capacidad de desagüe, por otra parte, para corregir la reducción de la sección en el inclinado principal, se realizó cambio de arcos y desabombe, labores que permiten conducir el aire viciado a la superficie y optimizar la operación del ventilador principal.”

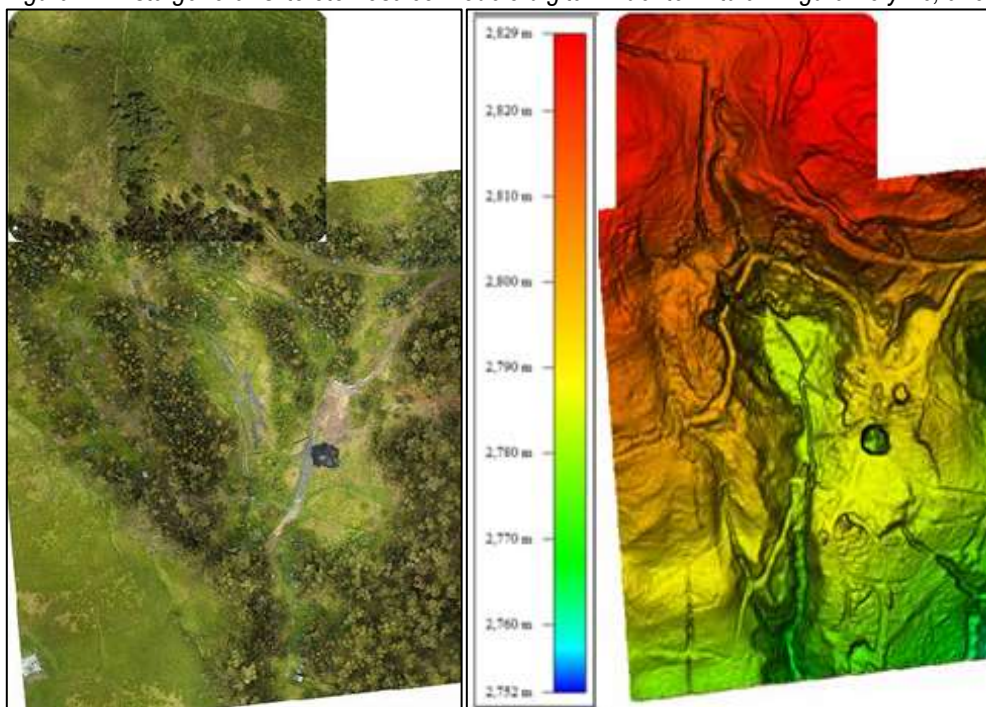
Figura 1. Vista general Ortofotomosaico/Modelo digital. Fuente: Titular: Figura 15 y 16, anexo 6

Se tiene delimitada la cuenca hidrográfica del área sobre la cual se hizo el levantamiento topográfico. Se menciona “(...) Es conveniente actualizar todas las altimetrías dentro de los 800m que conforman el domo salino y que corresponden a los 45 ejes en donde se ha venido trabajando el depósito salino” (página 28).

Se concluye que “(...) Estas aguas que se infiltran por la grieta de desplazamiento en masa siguieron la dirección de la cuenca hídrica y consecuentemente se infiltraron a niveles inferiores POTOSÍ y FABRICALTA, situación corroborada al no observarse ningún flujo de agua en la dirección NS de la misma cuenca hídrica. Estas aguas que se infiltraron al nivel POTOSÍ corrieron hacia al sector Sur-Este respecto a la grieta del deslizamiento en masa, disolvieron la losa de sal y consecuentemente la pata de los machones, ocasionando que se presentara el hundimiento en superficie el 20 de Septiembre de 2023; es muy probable que en las zonas aferentes al hundimiento se puedan presentar futuros hundimientos” (página 35).

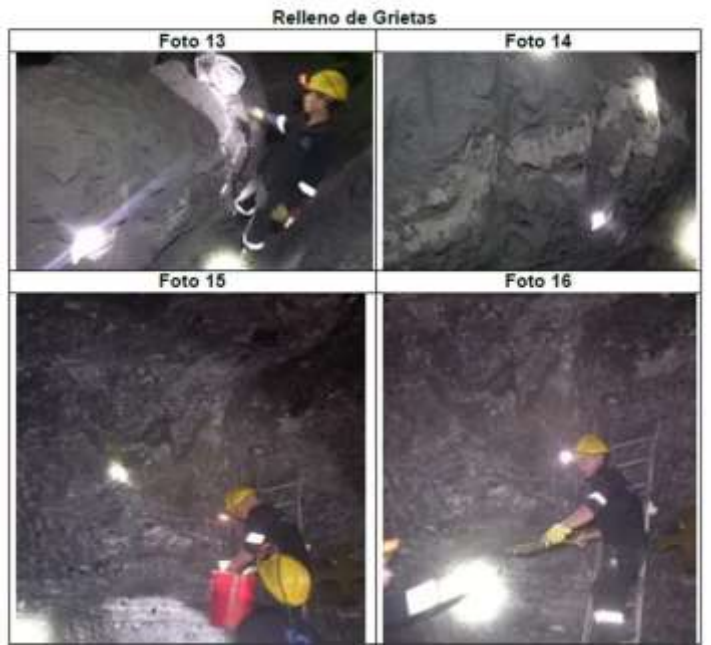
“COLSALMINAS LIMITADA EN REORGANIZACIÓN realizo las actividades de relleno de grietas con cemento en las estaciones del viacrucis IV, V, VII, IX, XIII, XIV.”

El titular aporta cuatro (4) imágenes, donde se observa personal interviniendo algunas de las estaciones del viacrucis, donde se identificaron las grietas. Así mismo, en la inspección de fiscalización se verificó que el titular adelantó las actividades requeridas, por lo que se considera que el titular **CUMPLIÓ** con el requerimiento.

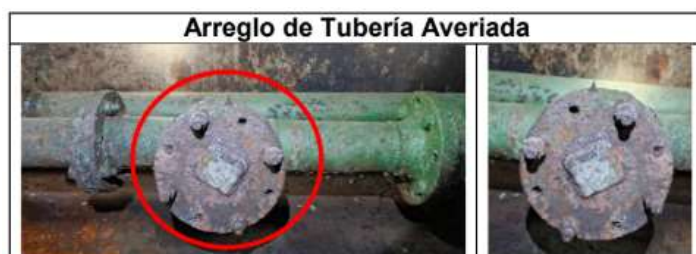
**6. Corregir y verificar estado de tubería afectada.**

**RESPUESTA:** COLSALMINAS LIMITADA EN REORGANIZACIÓN, en el momento que se realizó la ruptura de la válvula de la tubería que conduce la salmuera en el túnel vehicular, se efectuó la evacuación del personal donde se presentó la afectación, posterior a ello se activaron los planes de emergencia localizando el punto de encuentro, se cierran válvulas se ingresa al lugar donde se efectúa medición de gases con el equipo multidetector ALTAIR 5Xde Serie 00024311, se coloca un flanche para corregir y sellar lo averiado.

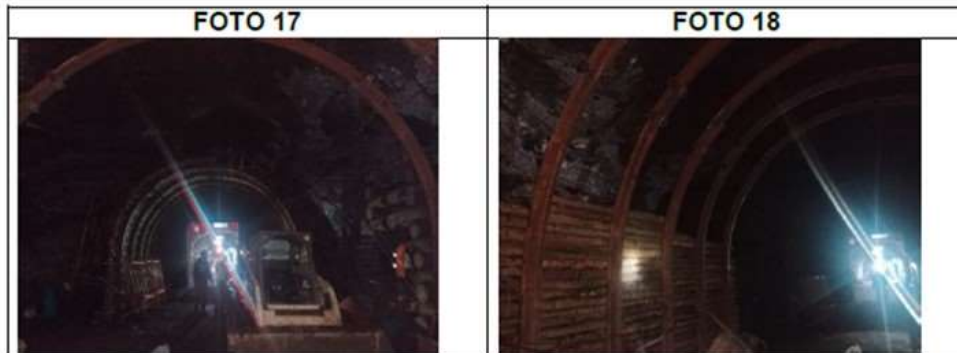
En la inspección de fiscalización, se evidencio la instalación de sostenimiento, correspondientes a arcos de acero sobre el túnel 260 y cámaras 14 y 15 tanto en sentido norte como sentido sur. Adicional se realizó, instalación de sistema para recolección, almacenamiento y direccionamiento de aguas infiltradas.

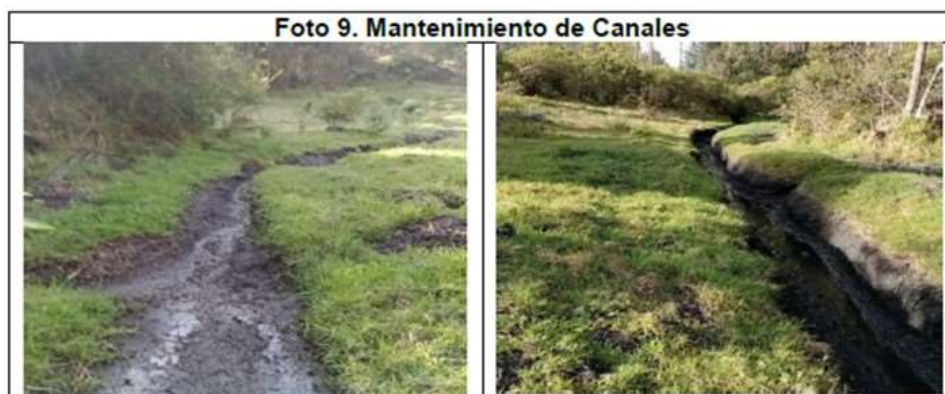
*“COLSALMINAS LIMITADA EN REORGANIZACIÓN como se indicó en un requerimiento anterior a la autoridad minera, se realizan labores de limpieza y mantenimiento de canales retirando exceso de vegetación, agua y sedimentos, aumentando de esta forma la capacidad de desagüe.”*

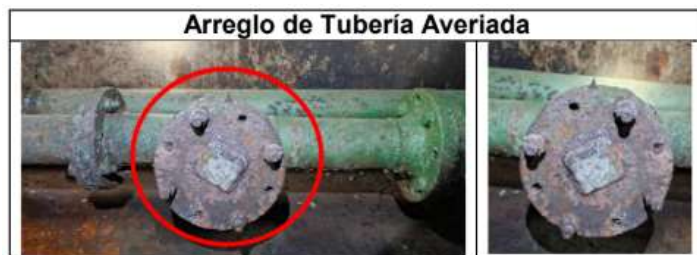
**6. Corregir y verificar estado de tubería afectada.**

**RESPUESTA:** COLSALMINAS LIMITADA EN REORGANIZACIÓN, en el momento que se realizó la ruptura de la válvula de la tubería que conduce la salmuera en el túnel vehicular, se efectuó la evacuación del personal donde se presentó la afectación, posterior a ello se activaron los planes de emergencia localizando el punto de encuentro, se cierran válvulas se ingresa al lugar donde se efectúa medición de gases con el equipo multidetector ALTAIR 5Xde Serie 00024311, se coloca un flanche para corregir y sellar lo averiado.

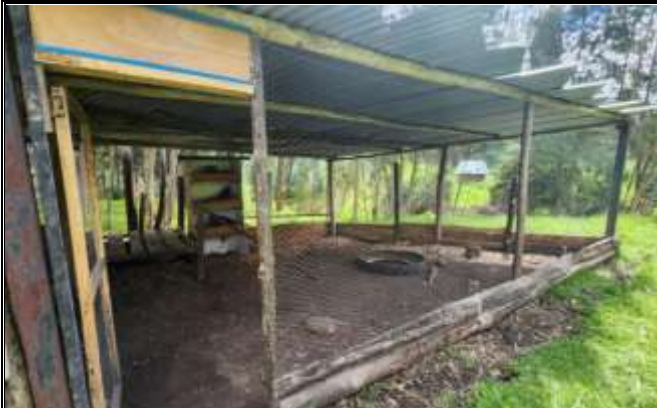
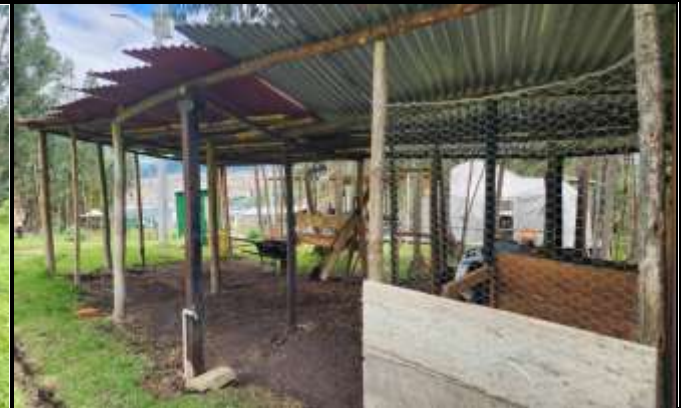
| <b>DESCRIPCIÓN</b> | <b>FOTOGRAFÍAS No 33 y 34. Zona de glamping.</b> - No se observan vertimientos inadecuados de estas construcciones. Así mismo no se evidencian movimientos en masa del terreno. | | |

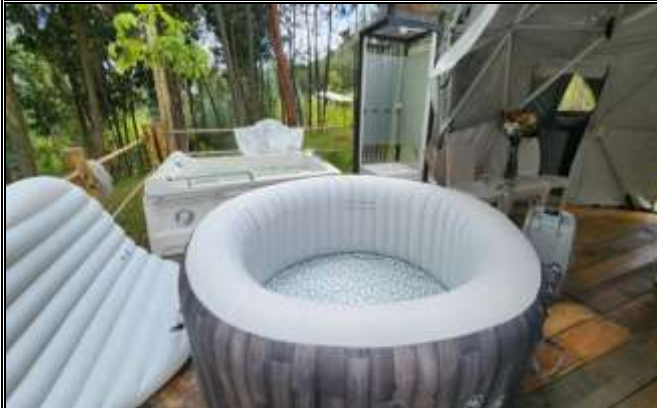
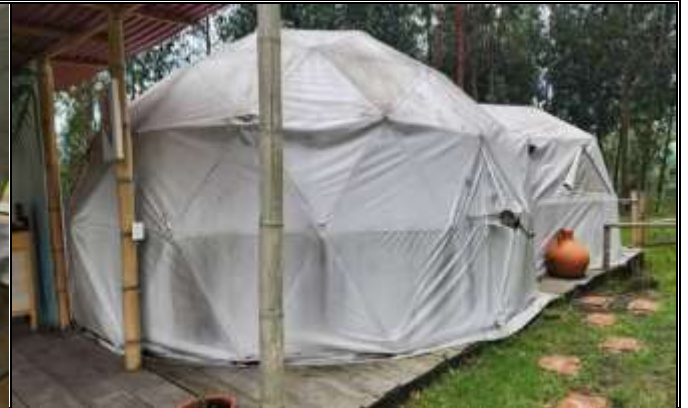
**DESCRIPCIÓN** FOTOGRAFÍAS No 35 y 36. Zona de glamping. Galpones construidos en esta zona.

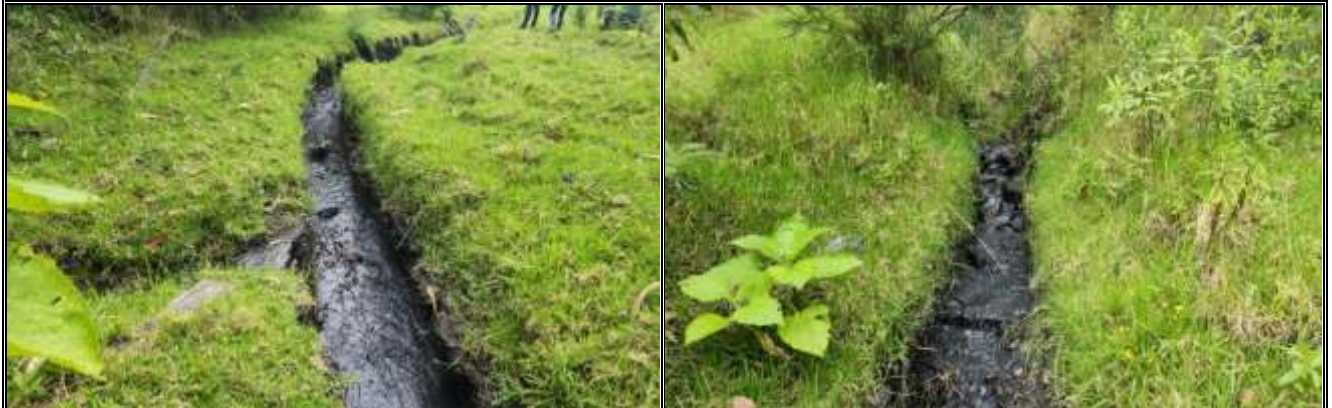
| <b>DESCRIPCIÓN</b> | <b>FOTOGRAFÍAS No 43 y 44. Grieta.</b> Producto del flujo de aguas, se genera socavación del terreno. | | |
