INFORME VSCSM-PARN- 15 - DIBC -2015

INFORME DE VISITA DE INSPECCIÓN

**INFORME DE VISITA DE INSPECCIÓN
REALIZADA AL ÁREA DEL CONTRATO DE CONCESIÓN No. DK7-091**

REFERENCIA: CONTRATO DE CONCESIÓN (D 2655) NO. DK7-091
TITULAR: ELADIO ANGARITA ANGARITA Y LUIS ALBERTO GÓMEZ JOSÉ
MINERAL: CARBON
ÁREA DEL TÍTULO: 33 HAS. Y 336429,5 M²
MUNICIPIO: SOGAMOSO
VEREDA: PRIMERA CHORRERA
DEPARTAMENTO: BOYACÁ
FECHA DE LA INSPECCIÓN: 25/09/2015
FECHA DE RMN: 28/12/2005
ETAPA CONTRACTUAL: EXPLOTACIÓN

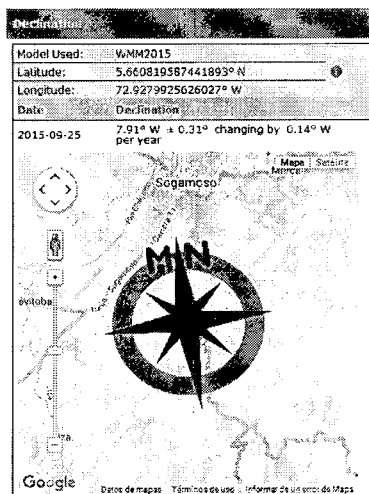
Gráfico 1. Pantallazo del Cálculo de la Declinación Magnética obtenido mediante la página:
<http://www.ngdc.noaa.gov/geomag-web/#declination>.
